تأثير الاهتزازات على المعالم الأثرية

-الصور الشمالي لمدينة المنصورة المرينية أنموذجاً-

The effect of vibrations on archaeological monuments - the walls of the city of Mansoura Marinid as a model

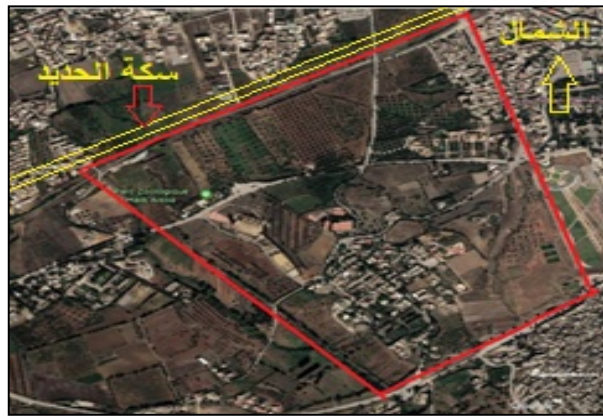
الصورة رقم(01):تبين حدود الموقع الأثري المنصورة باللون الأحمر .عن google earth .

يبدو المظهر الخارجي لهذا الموقع ذي شكلٍ يقرب إلى المستطيل، يبلغ طوله 1300م، أما عرضه فيبلغ 750م⁽⁷⁾، يضم مساحةً تبلغ حوالي 101هكتار.

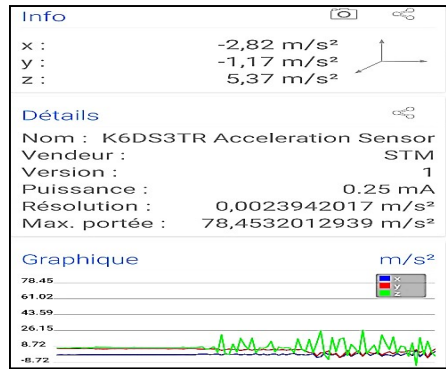
الصورة رقم (05): تبين الخصائص التقنية لمستشعر الاهتزازات لهاتف جلاسي س7 إيدج SM-G935، عن: www.sensormultitool.com

يتضح من خلال المواصفات التقنية الخاصة بالمستشعر أن له كفاءة جيدة في أخذ القياسات الخاصة بالاهتزازات ، بحيث أنه إذا كانت قوية يستطيع تسجيل قياسات تصل إلى 78.45م/ثا²، وفي حالة إذا ما كانت ضعيفة فيستطيع تسجيل قياسات تصل إلى 0.002م/ثا²، وهي قيمة تدل على ما مدى حساسية المستشعر.

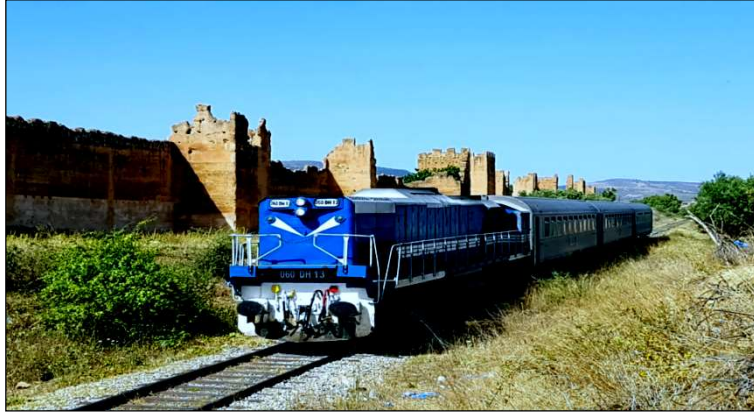
الصورة رقم(06):تبين القطار القادم من مدينة مغنية نحو مدينة تلمسان مروراً بالسور الشمالي للموقع الأثري منصورة.

تقدّر المسافة الفاصلة بين السكة الحديدية والسور الشمالي بحوالي 26.90م، وبينها وبين الأبراج 22.70م، وأثناء العمل الميداني قمنا بتسجيل الاهتزازات في ثلاثة نقاط متباعدة فيما بينها على استقامة واحدة ، وهي تتمثل فيمايلي:
-النقطة الأولى: تبعد بحوالي 01م عن سكة الحديد.
-النقطة الثانية: في المنتصف بين سكة الحديد وبين السور الأثري ، أي على بُعد 13.45 م .

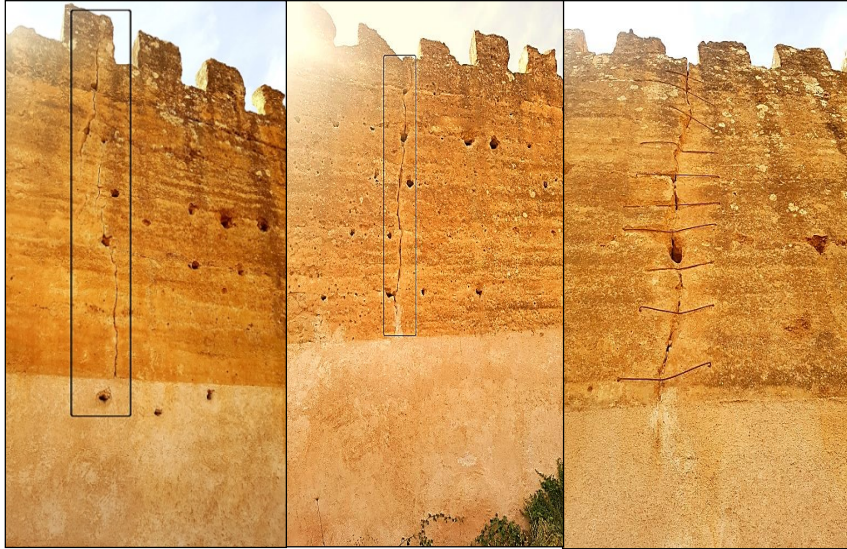
وجدنا عند معاينتنا الميدانية عدّة شقوق وتصدعات على مستوى الجزء العلوي من سور وأبراج الموقع الأثري، وهو ما يؤكد أن خطر السقوط سيحصل في يوم من الأيام إذا لم تؤخذ احتياطات خاصة، كما يؤكد أيضاً صحّة ما أشار إليه المختصين حول القيمة الموصى بها، وقد جاءت تلك الشروخ بشكل عمودي تمتد من الأعلى نحو الأسفل بطول يتراوح ما بين 1.50م و2م، في حين يتراوح عرض فجوة الشق ما بين 5سم و7سم، وقد عاينا ذلك على طول السور الشمالي، وأيضاً على بقية الأجزاء الأخرى في السور الجنوبي والغربي والشرقي، وكان أكثر وجود لها دائماً عند النقاط القريبة من المحاور الرئيسية التي تعرف حركة مرور آلية نشيطة، مثل مدخل الطريق الوطني رقم 07 ومخرجه من الموقع الأثري، وعلى مستوى السور الجنوبي الذي تمر بجواره أحد الطرق المؤدية إلى نواحي مدينة تلمسان(بني بوبلان)، ونقدم عينة عن تلك الشقوق:

الصورة رقم(08):تبين عينات من شروخ وتشققات ناتجة عن الاهتزازات بمختلف الأماكن من السور الشمالي للموقع الأثري للمنصورة.

هذا الأمر هو الذي لُقّب الاهتزازات المتكررة بالموت البطيء ، وتجدر الإشارة إلى أنه هناك عامل آخر له تأثير على قيم التسارع يتمثل في طبيعة التربة ، فقد تبين أنّ تربة المكان الذي قمنا فيه بتسجيل تسارع الاهتزازات تركيبة متماسكة وصلبة ، وذلك حسب ما أفادنا به مخبر الأشغال العمومية للغرب (LTPO) ، وقد تبين لهم ذلك من خلال أعمال السبر الجزري المنجز من طرفهم قبل مباشرة أشغال النفق الأرضي الرابط بين حي إمامة وحي ماخوخ ، والذي لا يبعد عن الموقع الأثري المنصورة إلّا حوالي 2.50 م⁽¹⁴⁾ ، ولكن بالرغم من ذلك يؤدي تكرارها يومياً إلى حدوث الشقوق وتضرر السور الدفاعي ، ومن تمّ انهيار المعلم التاريخي كلية ، لأنها ستحدث تأثير التعب (Effet de Fatigue) على المبنى فتضعفه شيئاً فشيئاً إلى أن يسقط تماماً ، كما ذكرنا ذلك سالفاً.

من جملة الطرق التي تكفل ردع هذا الخطر، نقترح إنشاء مصاطب ترابية بشكل طولي يتراوح سمكها ما بين 1.5م و2.5م، حتى تمنع مرور الموجات الاهتزازية، توصلنا إلى هذا الحل، بعد قيامنا بمعاينة مكان تساقط أجزاء من السور وحدوث الشروخ والتشققات عقب عدّة زيارات، تبين لنا أن مكان الضرر الميكانيكي هو الذي لا يوجد فيه المرتفع الترابي ويكون ملاصقاً لسكة الحديد بشكل موازي من دون أي حاجز، أما النقطة وجود

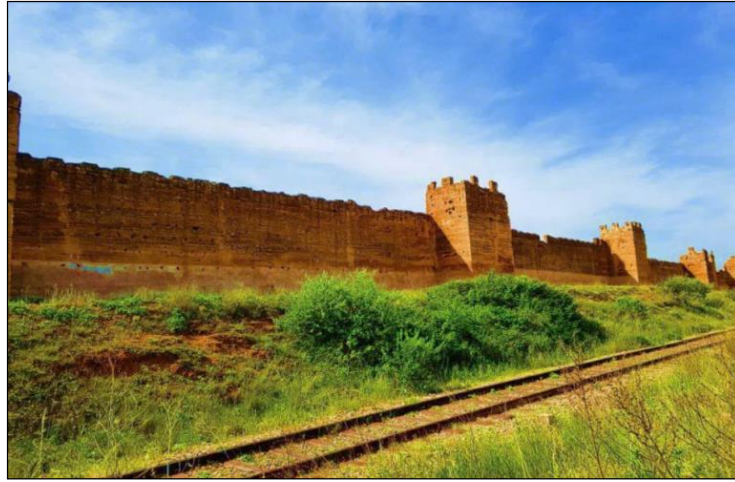
مرتفع ترابي فقد خلى إلى حدٍ كبير من الشروخ والشقوق ، وقد قمنا بإجراء قياسات للاهتزازات فوق المرتفع الترابي ، نوضحها في الجدول الآتي:

يتضح جلياً من المعطيات الواردة في الجدول اعلاه ان القيم القصوى للاهتزازات ضعيفة مقارنة بالقيم التي سجلناها بين سكة الحديد والجدار ، وحتى عند سور الموقع الأثري ، أي على بُعد 27م ، حيث بلغت عنده كما ذكرنا ذلك سالفاً القيمة القصوى لمحور (X) عنده 0.65م/ثا² ، أما محور (Y) فقد وصلت قيمته القصوى 1.5م/ثا² وبالنسبة لمحور (Z) فقد وصلت إلى 0.60م/ثا² ، هذا ما يؤكد أنّ المرتفع الترابي قدّم دوراً في إيقاف موجات الاهتزازات ، وعمل على الحدّ من تأثيرها إلى درجة أنّ قيمها أصبحت أقل من القيم المسجلة على بُعد 27م من سكة الحديد.

الصورة رقم(09):تبين طبوغرافية موقع السور الشمالي ومكان المرتفع الترابي الذي يفصله عن سكة الحديد.
