Mémoire de fin d'études en vue de l'obtention du diplôme de Master

Option : Ouvrage d'Art Et Infrastructure

**ETUDE D'EXPERTISE DES DEGRADATIONS DE
CHAUSSEE : ESSAIS EXPERIMENTAUX**

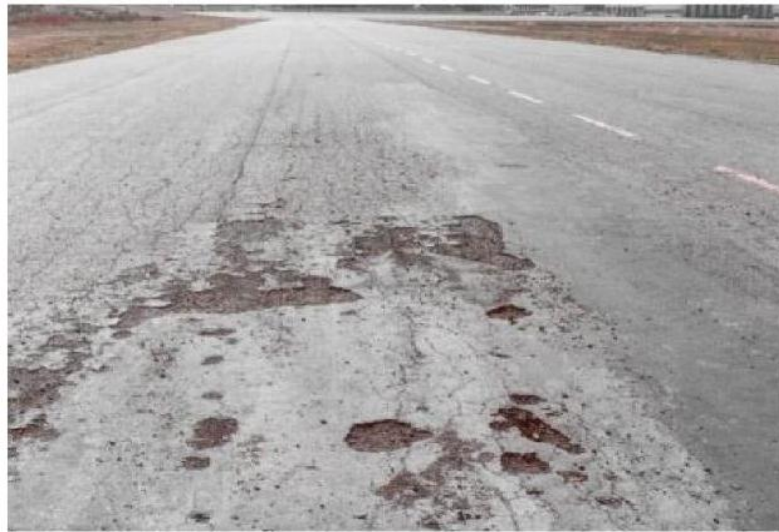
Fig.(I.5) *dégradations d'arrachement*

Ces dégradations concernent plutôt la qualité de la couche de surface et en ce sens des problèmes de sécurité routière en rapport avec l'adhérence et l'uni des chaussées. Ces phénomènes sont dus soit à l'usure de la couche de surface, l'arrachement des gravillons du revêtement, le départ localisé de matériau de la couche de surface, le départ de gravillons de la couche de surface ou bien le départ du liant autour des granulats dans la couche de surface.

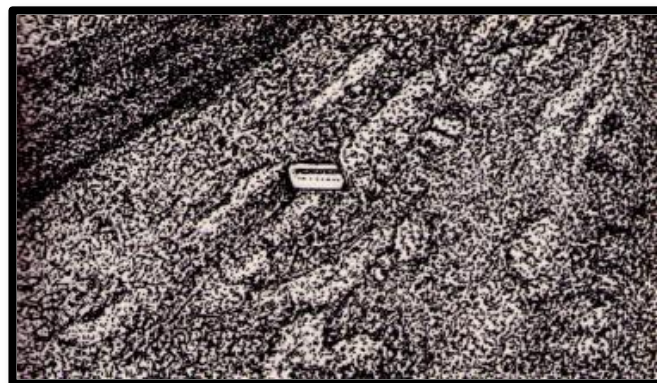
Fig.(I.6) *Décollement.*

Perte d'adhérence entre la couche de surface et la couche de base.

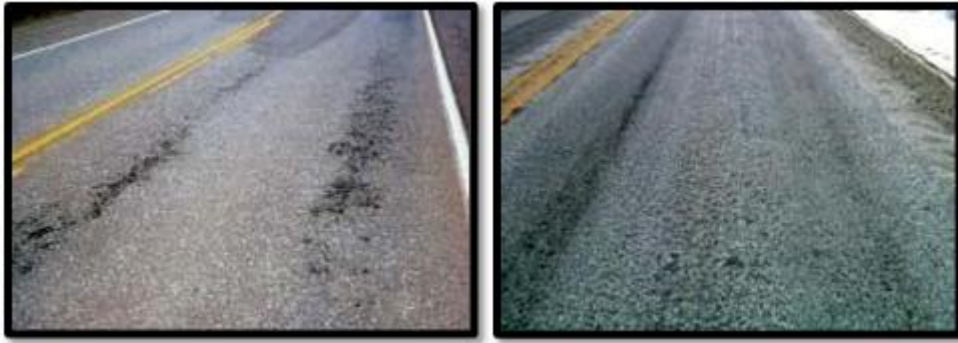
Fig.(I.8) Dés enrobage

Disparition du mastic (liant + fines) et des granulats avec perte et départ des gros granulats en surface produisant la détérioration du revêtement.

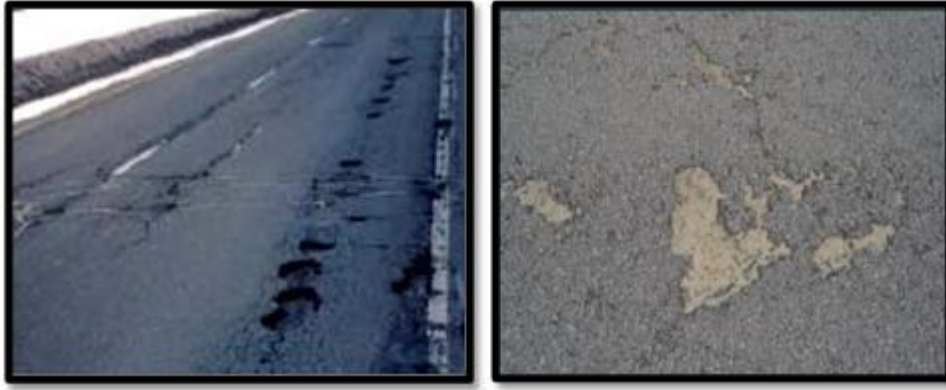
Fig.(I.9) Pelade

Arrachement du revêtement de la couche de surface, par plaques plus ou moins grandes.

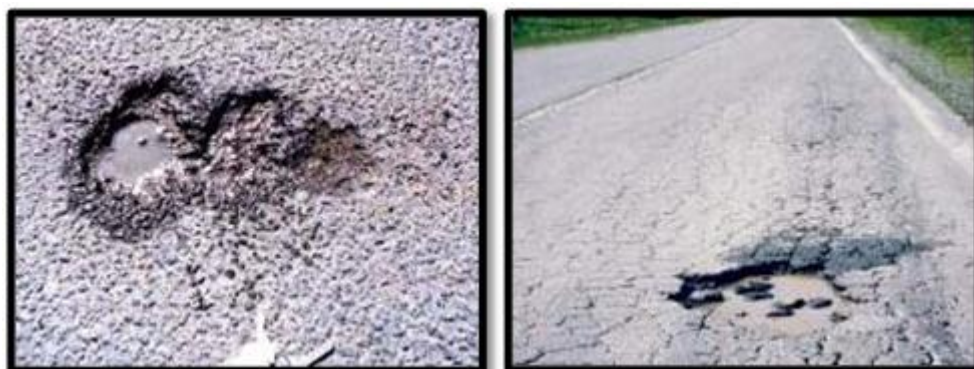
Fig.(I.11) Nids de poule

Des cavités dues à la désagrégation localisée du revêtement sur toute son épaisseur. Elles sont généralement arrondies, au contour bien défini, de taille et de profondeur variables.

Le nid de poule est l'aboutissement de la plupart des dégradations qui paraissent sans gravité tels que : affaissement, flache, fissure, faïençage, plumage.

- Atteinte des dégradations de diverse nature le stade ultime,
- Utilisation de matériaux inadaptés lors d'une réparation ou la réparation dans des mauvaises conditions.

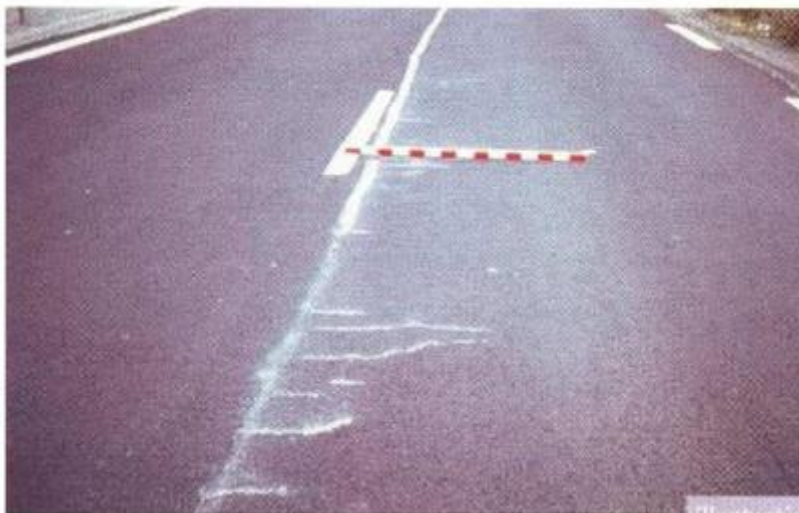
Fig.(I.12) Remonté des fines : dégradation franche, significative et étendue

Ces dégradations sont causées par des remontées du liant à la surface de la chaussée, par l'enfoncement de gravillons dans l'enrobé en période chaude, les remontées des éléments fins à la surface de chaussée, ou par l'éjection de l'eau à la surface lors du passage des véhicules lourds par suite de l'existence de cavités sous la couche de surface.

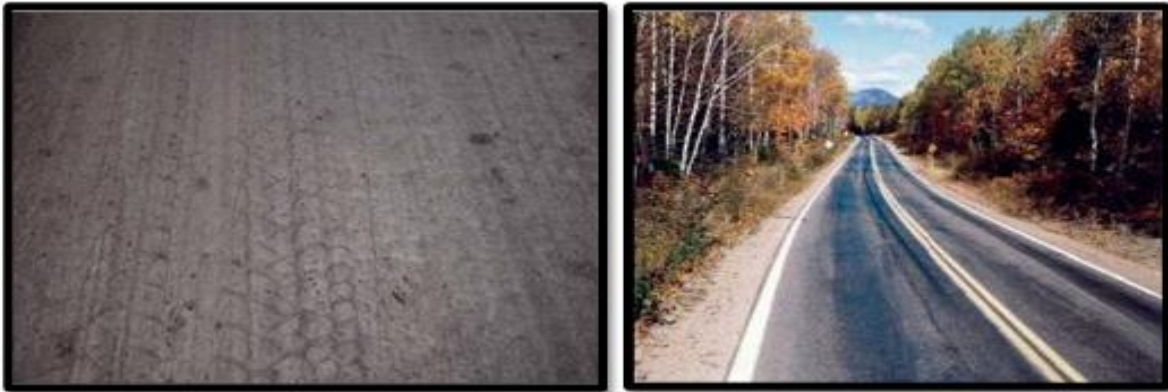
Fig.(I.14) Ressuage

Remontée en surface de la chaussée du liant recouvrant complètement ou partiellement les granulats.

Cette remontée est généralement accentuée dans les pistes des roues.

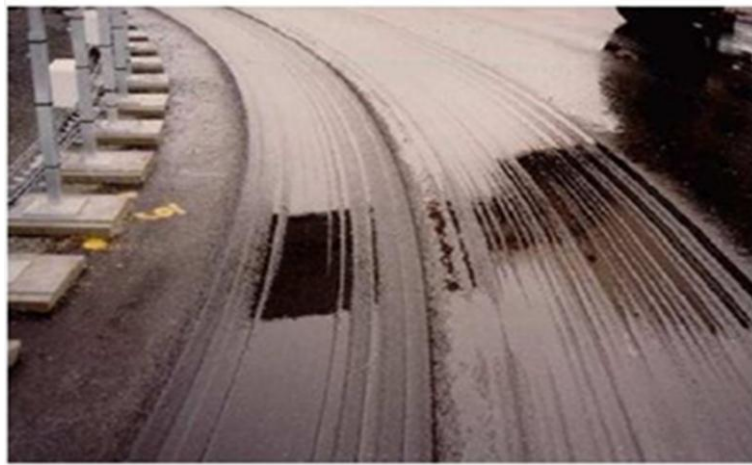
Fig.(I.16) *L'orniérage*

Les dégradations de déformation sont en général celles qui donnent des déformations visibles en surface, comme les phénomènes irréversibles suivants : **l'ornièrre (cf. figure I.16), l'affaissement, le gonflement, le bourrelet, le décalage de joint de dalle ou de bord de fissure, le flambement, les déformations de forme de tôle ondulée.**

- Le sous-dimensionnement ou une mauvaise qualité de l'assise entraînant des contraintes verticales excessives à la surface du sol support ou des couches non traité.
- Une réduction de portance du sol support par défaut de drainage ou conséquence du dégel
- Un drainage ou assainissement localement défectueux
- Un retrait hydrique du sol support ;
- des réactions physico-chimiques ponctuelles entre des constituants de la structure et l'eau formant des composés gonflants.

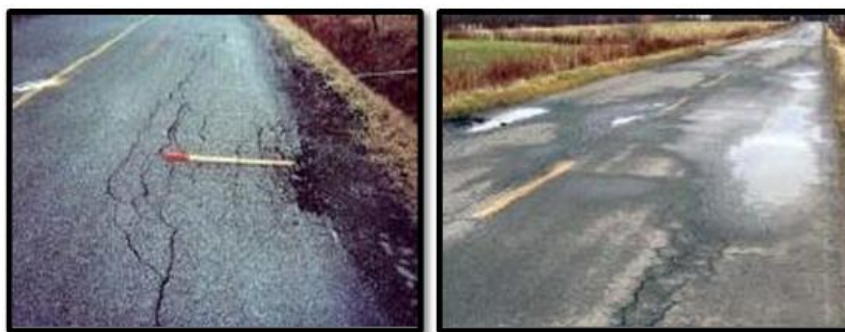
Fig.(I.17) *Affaissement*

Abaissement localisé du niveau du profil de la chaussée, on le rencontre généralement sur les voiries secondaires dont la chaussée est souple.

- Formation de fissures
- Formation de faïençage puis de nids de poules

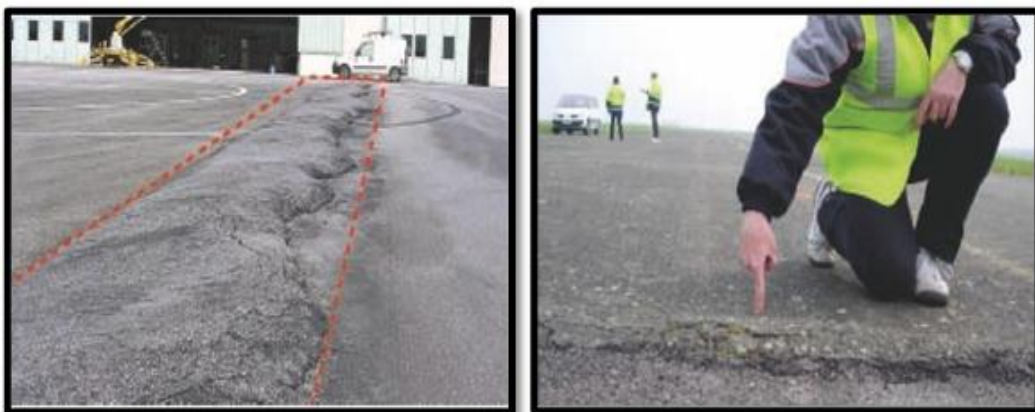
Fig.(I.18) le bourrelet

Gonflement plus ou moins accentué apparaissant à la surface de la chaussée.

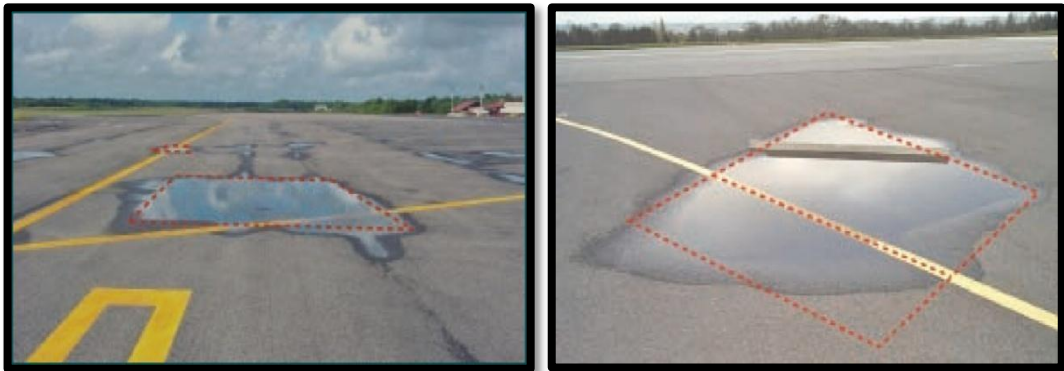
Fig.(I.19) Flache

Déformation de la surface de la chaussée formant une dépression arrondie (ou elliptique) peu sensible.

- Formation de fissures, de faïençage puis de nids de poule.

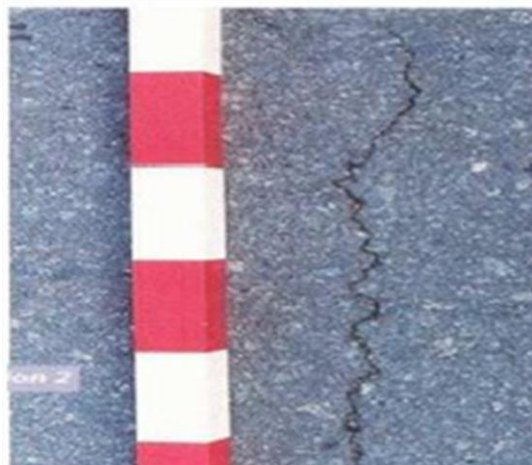
Fig.(I.22) Fissuration transversale : fissure franche et perceptible [LCPC, 1998][7]

Les fissures transversales sont des fissures qui sont quasi-perpendiculaires à l'axe de roulement des charges sur la chaussée. Elles peuvent être isolées ou périodiques d'espacement variable, traversant tout ou en partie la largeur de la chaussée (cf. figure I.16.1).

Elles peuvent être causées soit par la remontée en surface d'une fissure de prise ou de retrait thermique d'une couche à liant hydraulique dans le cas de chaussées semi-rigides, soit par la remontée en surface d'un joint transversal de mise en œuvre de l'assise traitée.

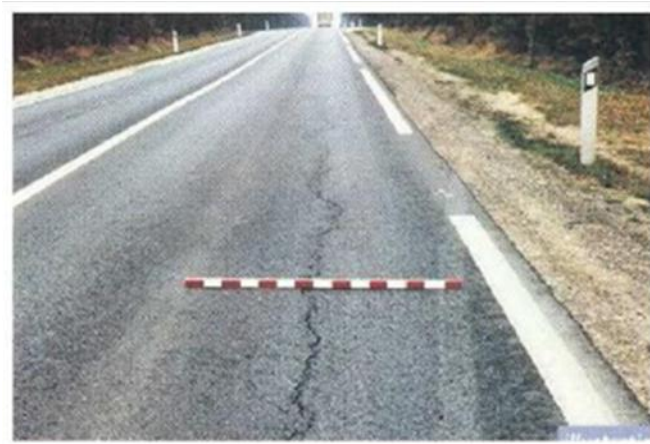
Fig.(I.23) Fissuration longitudinale dans une bande de roulement [LCPC, 1998][7]

Ce sont des fissures quasi-parallèles à l'axe de la chaussée apparaissant exclusivement dans l'empreinte des roues de la charge, appelée bande de roulement (cf. figure I.23).

Ces fissures concernent les chaussées souples traditionnelles, les chaussées bitumineuses épaisses, les chaussées à assises traitées aux liants hydrauliques, les chaussées mixtes et les chaussées inverses. Les fissures longitudinales dans les bandes de roulement sont probablement causées par la fatigue de la structure par excès de contrainte à la base de la ou des couches traitées ayant pour origine un sous-dimensionnement ou un décollement entre des couches.

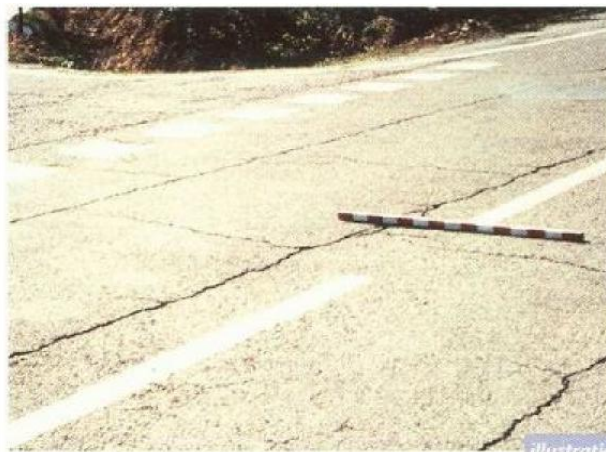
Fig.(I.24) Fissure en dalle [LCPC, 1998][7]

Les fissures en dalles sont un ensemble de fissures longitudinales et transversales se rejoignant pour former un réseau ou un maillage quasi rectangulaire de mailles inférieures ou égales à 2m. [LCPC, 1998][7].

Ce type de fissuration concerne les chaussées à assises traitées aux liants hydrauliques et chaussées mixtes. Elles sont probablement dues à une évolution de l'endommagement par excès de contraintes de traction-flexion à la base des couches d'assises traitées aux liants hydrauliques. L'origine de cet excès de contrainte réside en général dans la sous épaisseur d'une assise ayant par ailleurs de bonnes performances.

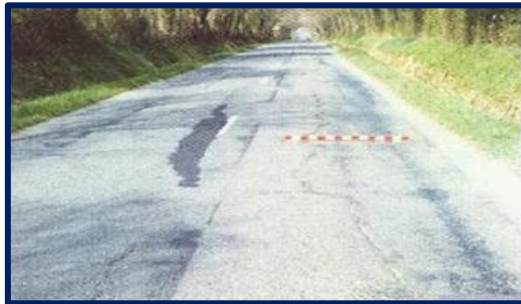
Fig.(I.25) Fissure d'adaptation [LCPC, 1998][7]

Ces types de fissures concernent pratiquement tous les types de structures de chaussées : chaussées souples traditionnelles, chaussées bitumineuses épaisses, chaussées à assises traitées aux liants hydrauliques, chaussées mixtes, chaussées inverses. Elles sont généralement causées par un glissement de terrain ou par un tassement de remblai (instabilité) ou par un tassement d'élargissement (support sous compacté ou structure sous dimensionnée) ou enfin par le retrait hydrique du sol support (argiles, limons, marnes).

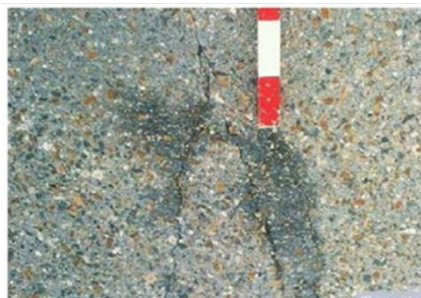
Fig.(I.26) Fissure diverse en Y dans la chaussée en béton [LCPC, 1998][7]

Ce sont des fissures qui apparaissent de façon anarchique à la surface de la chaussée. On rencontre généralement des fissures paraboliques, en étoile ou en Y. Elles concernent les chaussées en béton et sont causées par le dédoublement d'une fissure transversale.

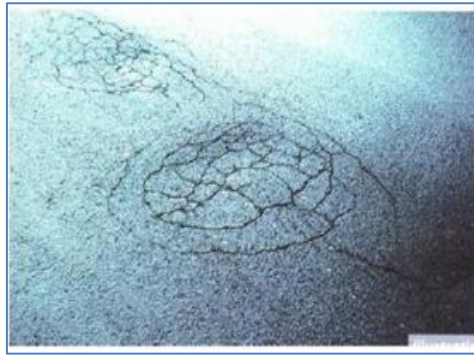
Fig.(I.27) *Faiençage circulaire [LCPC, 1998]*

Elles sont probablement dues à un défaut ponctuel à la surface de l'assise traitée aux liants hydrauliques qui peut provenir soit d'un excès d'eau (précipitations) ou un manque d'eau (dessiccation) dus à une protection insuffisante de l'assise lors de sa réalisation. Soit elles sont dues à un feuilleteage en haut de l'assise consécutif à un compactage trop intense sur des matériaux trop tendres ou à des contraintes de cisaillement excessives engendrées par le trafic lourd. Soit elles sont causées par une ségrégation des matériaux lors de la mise en œuvre.

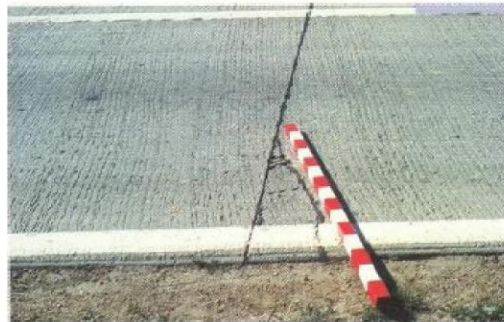
Fig.(I.28) *Cassure d'angle : cassure dégradée avec départ de matériaux - LCPC*

Ce type de fissures concernent les chaussées en béton et composite. Elles sont probablement causées par soit un sciage tardif du béton créé pour contrôler la fissuration de retrait. Soit un mauvais appui du coin de la dalle les génère. Soit elles résultent du piège à eau en bordure de dalle généré par un battement de joint transversal.

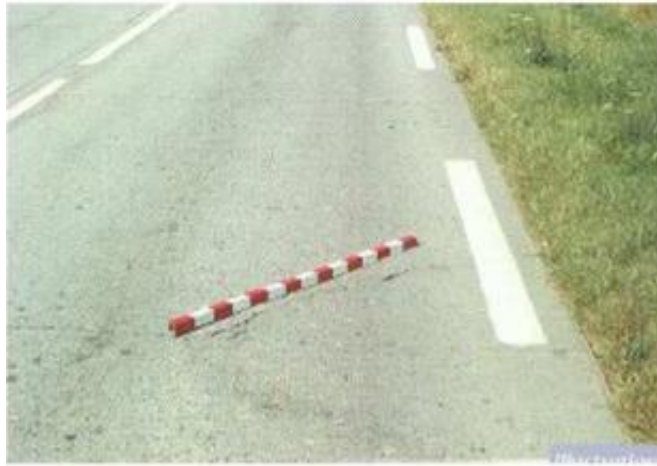
Fig.(I.29) Fissure oblique de la dalle [LCPC, 1998][7]

Les fissures obliques sont des cassures de dalle joignant deux cotés adjacents et situées à plus de 50cm du coin de la dalle .Ces types de fissures concernent les chaussées en béton. Elles sont principalement causées par le retrait thermique du béton en cas de sciage tardif, par la fatigue de la structure, ou par un mauvais appui de la dalle.

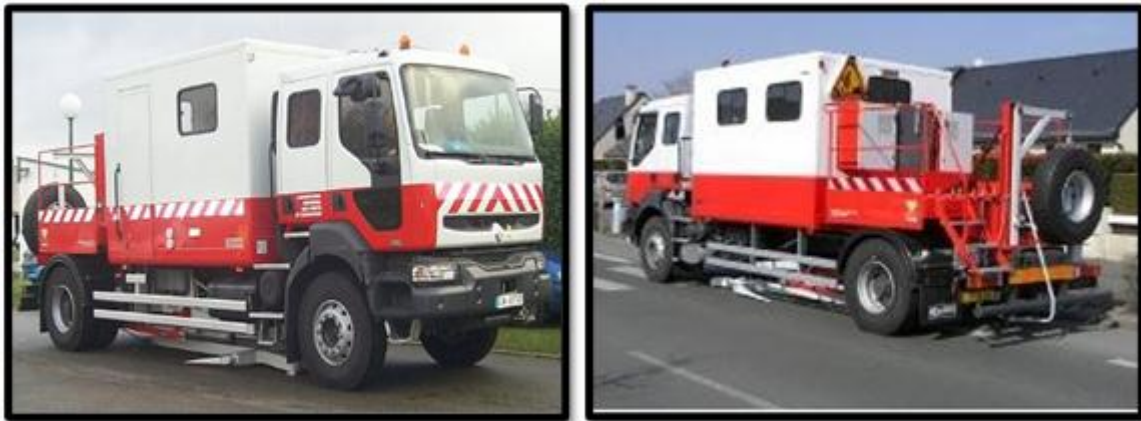
Fig.(II.2) *Déflectographe*

La mesure de déflexion s'effectue entre chaque jumelage de l'essieu arrière du véhicule par des bras palpeurs munis de capteurs rotatifs et articulés sur une poutre de référence. Celle-ci est désolidarisée du véhicule à intervalle régulier pour effectuer une mesure. Le véhicule poursuit sa progression à vitesse constante et on enregistre la déflexion jusqu'à ce que les jumelages viennent légèrement en avant des patins palpeurs.

Le type de déflectographe doit être adapté au type de structure. Dans le cas où il y a succession de structure de types différents, on devra en tenir compte dans l'interprétation de la déflexion, en particulier lors de la modélisation.

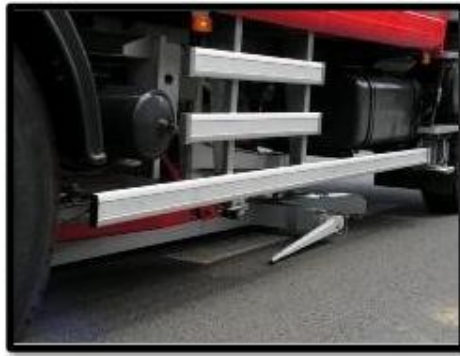
Fig.(II.3) poutre de mesure

Pour assurer le retour vers l'avant de la poutre, la traction s'effectue par des galets montés sur un rail linéaire actionné par un moteur hydraulique et pour assurer sa pérennité, un système mécanique la guide pendant la phase de mesure pour éviter tout écrasement par le camion porteur.

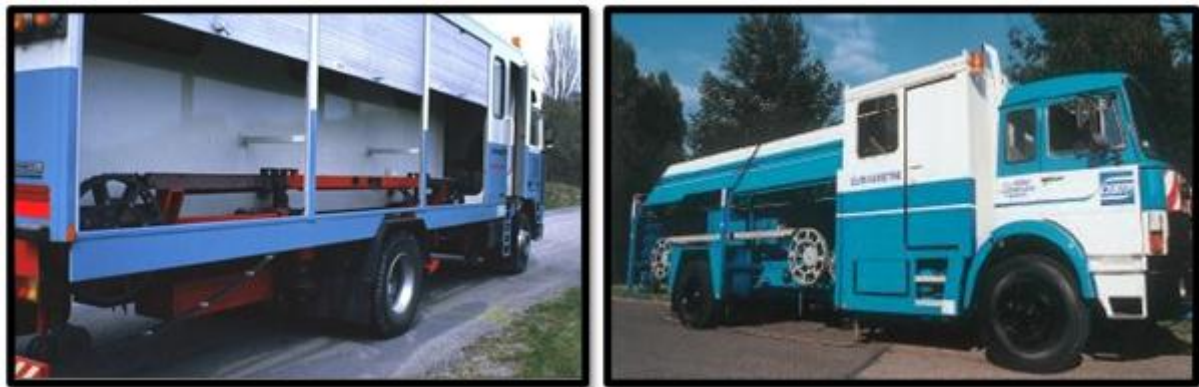
Fig.(II.5) Curviamètre

Cet appareil permet la mesure en continu et rapide de la déformée (en 100 points) des chaussées le long d'une frayée de mesure par le passage d'un jumelage chargé (80-130 kN). Dans ce cas la mesure s'effectue uniquement sur la bande de roulement côté rive. Le pas de mesure est égal à 5m.

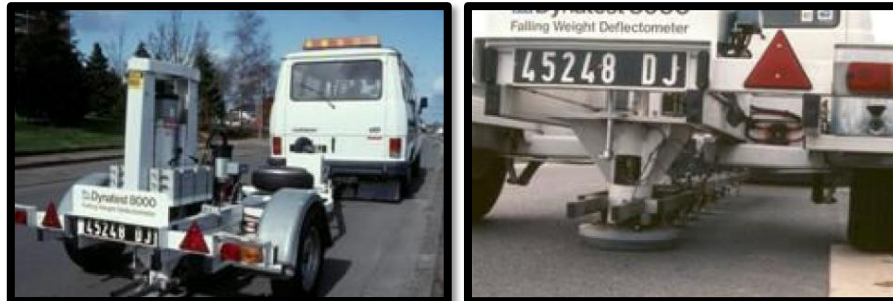
Fig.(II.7) FWD (Déflectomètre à masse tombante)

Le déflectomètre à masse tombante FWD (Falling Weight Deflectometer), est un appareil d'auscultation des chaussées.

Le déflectomètre est monté sur une remorque et se compose de trois systèmes distincts, soit le système de chargement, le système hydraulique et le système électronique.).

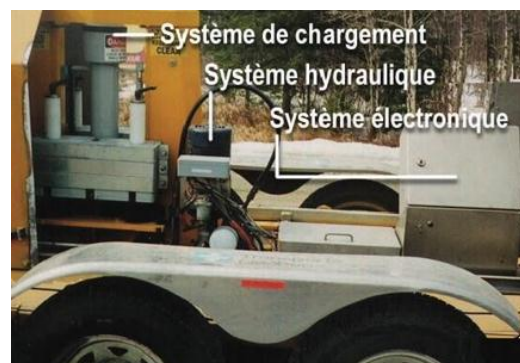
Fig.(II.8) Vue des trois systèmes principaux du déflectomètre.

Un système d'acquisition de données situé dans le véhicule tracteur permet de contrôler l'exécution des essais et d'enregistrer les données sur fichiers informatiques.

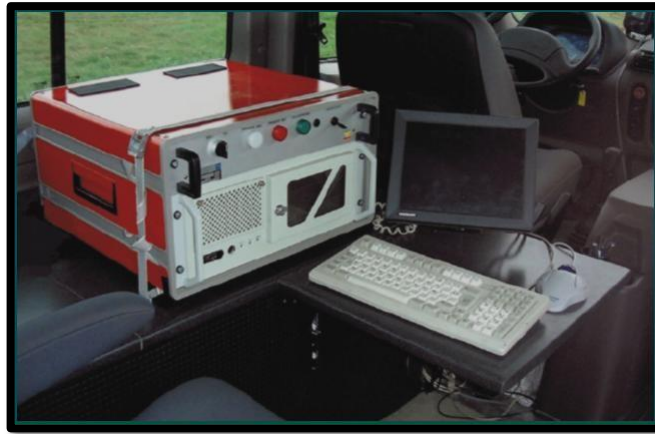
Fig.(II.11) le poste opérateur

- La roue de type cycle léger dont la circularité et l'équilibrage sont minutieusement vérifiés,
- D'un châssis tubulaire mécano-soudé, lesté, suspendu par l'intermédiaire d'un dispositif ressort- amortisseur dimensionné pour garantir une réponse constante de l'ensemble sur la bande passante de l'appareil. Il est équipé des organes de signalisation conformes aux règles applicables en vigueur. Le module électronique-informatique, installé dans le véhicule tracteur est une unité configurée à partir d'un micro-ordinateur industriel équipé de cartes d'acquisition rapide, de dispositifs de stockage des résultats des mesures et d'une alimentation stabilisée 220 V AC ou 12 V DC . Le poste opérateur est équipé d'un écran plat à dalle tactile et d'un clavier-souris, le conducteur disposant d'un afficheur spécifique.

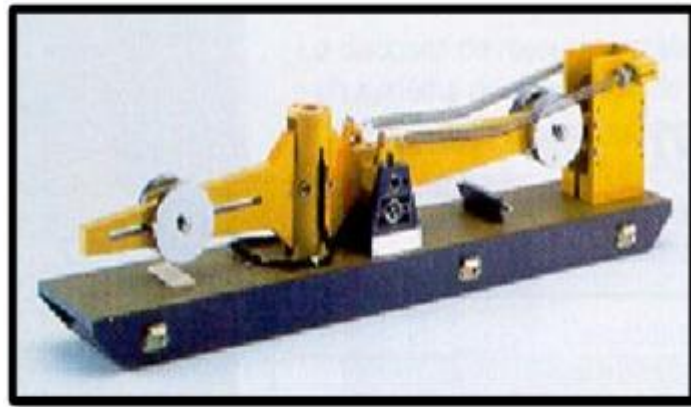
Fig.(II.12) pendule de l'analyseur de profil en long

- D'un bras porte-roue non suspendu en alliage léger, dans lequel sont implantés, le système pendulaire de mesure des amplitudes des variations de profil et le capteur de localisation de leurs positionnements,

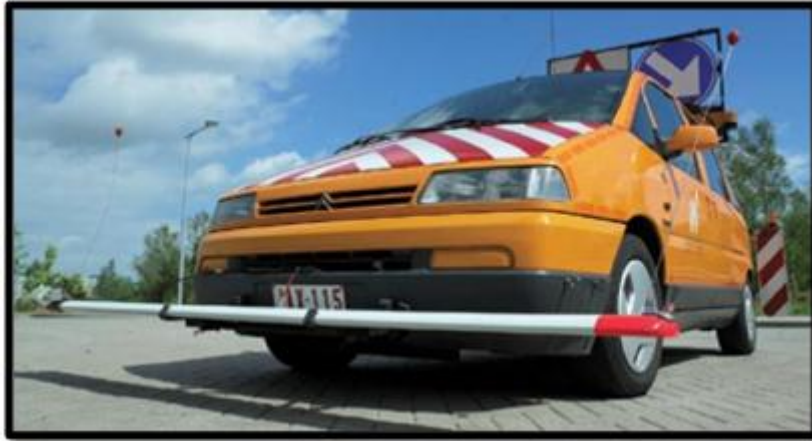
Fig.(II.13) Le TUS (Transverso-profilomètre à Ultra-Sons) mesure l'orniérage des revêtements.

TUS est un appareil destiné à fournir indicateurs caractérisant le profil en travers de la chaussée selon un pas donné et permet, ainsi le calcul de différents indices et quantificateurs couramment employés pour décrire «l'uni transversal» d'une chaussée.

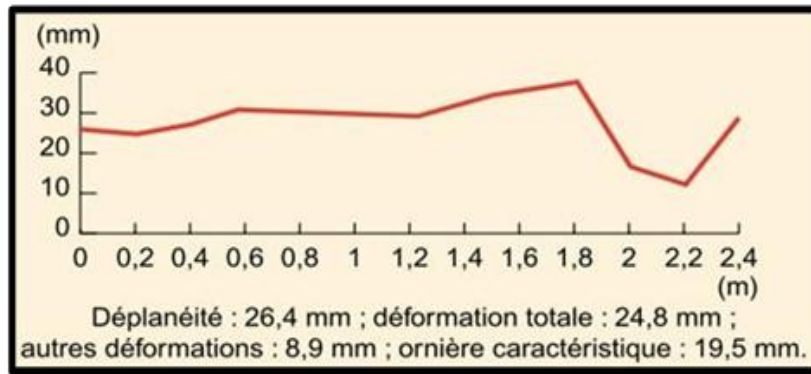
Fig.(II.15) Exemple de profil en travers individuel relevé par TUS

- Pas d'échantillonnage fixe entre profil : paramétrable en fonction de la vitesse max. de mesure : $0.5 < \text{pas} < 10$ m
- Vitesse de mesure : variable en cours de mesure et limitée par le pas d'échantillonnage (ex : $V < 100$ km/h pour pas = 3m)
- Conditions extérieures : toutes sauf pluie et neige
- Alimentation en 12 volts sur batterie du véhicule
- Consommation : Température de fonctionnement : 0 °C à $+ 35$ °C
- Taux d'humidité (sans condensation) : 10 à 90 %

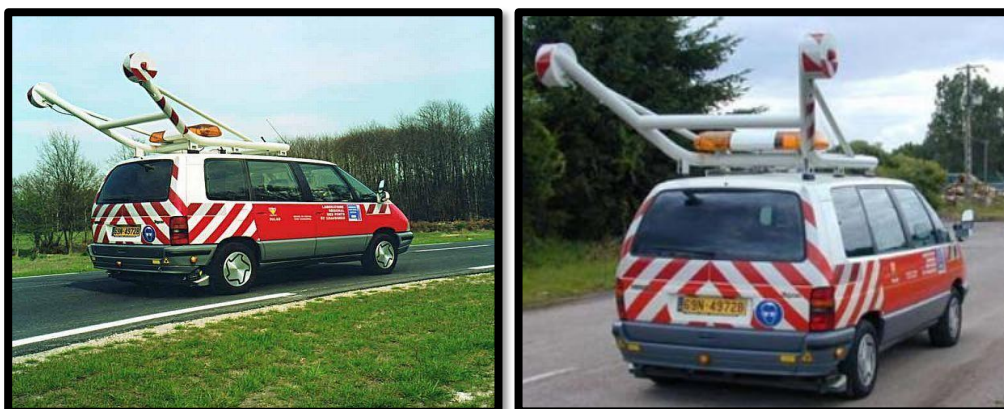
Fig.(II.17) Le Transversoprofilomètre à laser (PALAS)

Le transversoprofilomètre à laser permet de relever le profil en travers des chaussées sans contact, à vitesse élevée (jusqu'à 90 km/h), tous les 10 m en temps réel, sur une largeur de 4 m, sans débordement de matériel hors du gabarit du véhicule porteur.

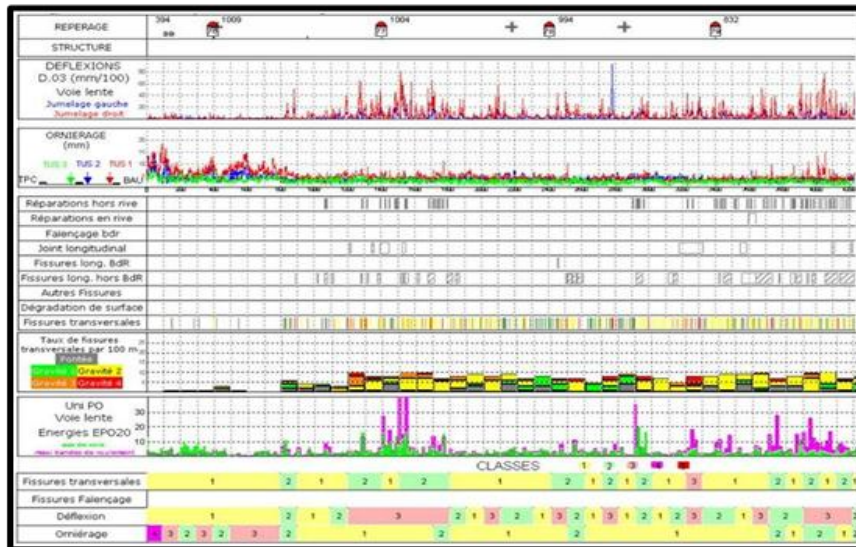
Fig.(II.19) Exemple de découpage en sections élémentaires suivant les classes des différents paramètres

Après la comparaison et l'analyse ainsi que l'agrégation (groupe) des différentes sections élémentaires, on caractérise les zones homogènes. A partir des dégradations, des déflexions et des rayons de courbure, on peut déterminer avec plus d'exactitude les extrémités des zones caractérisées.

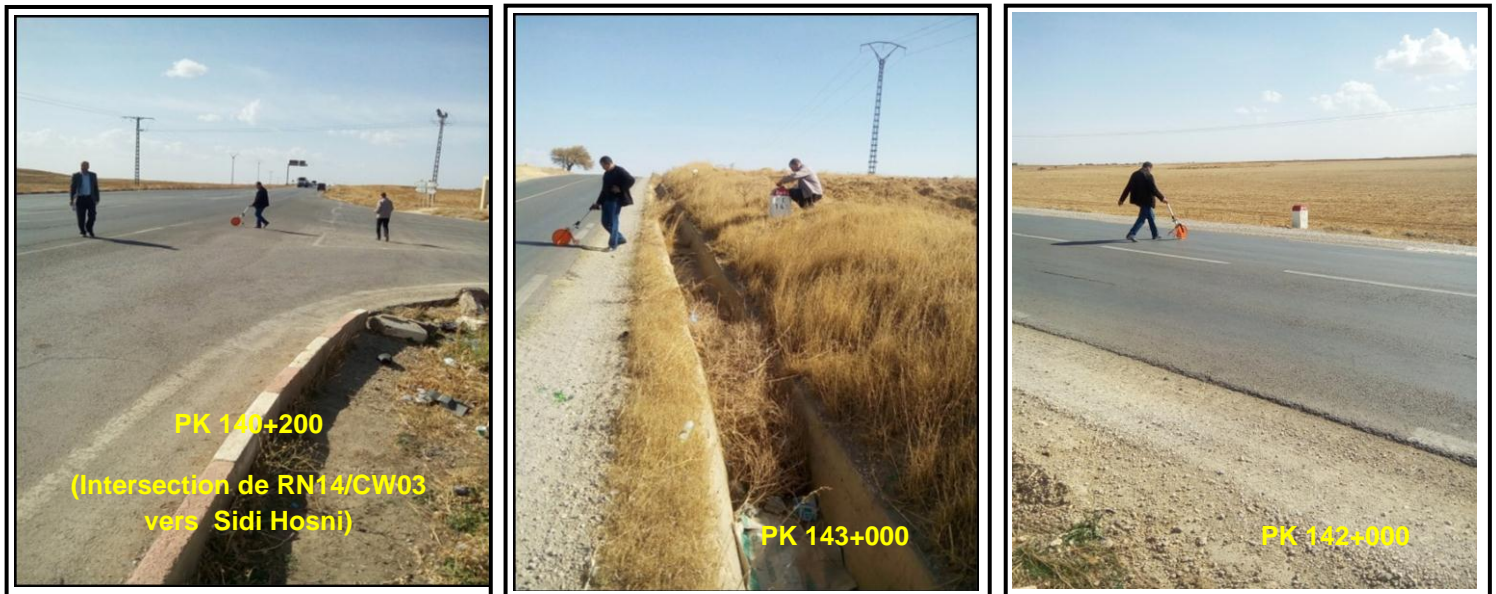
Fig.(III.11) Mesures de la géométrie de la chaussée.

Localisation des sections PK	Nombre de voie	Largeur de chaussée Revêtue (m)	Largeurs des accotements	
			Bande Droite (m)	Bande Gauche (m)
118+000	2	8	1	2
119+000	2	7.5	1	1
120+000	2	7.5	1.5	1.5
121+000	2	7.5	1	1.5
121+400 (Cimetière Dhehar el Hedjadj)	2	7.5	2	2.5
122+000 (Route menant à douar Dhehar el Hedjadj à partir du PK121+700)	2	7.5	1.5	1
123+000	2	7.5	1.5	1.5
124+000	2	7	1	1
125+000	2	7.5	1.5	2
126+000	2	7	2	1.5
127+000	2	7	1.5	1
128+000	2	7	1.5	1.5
129+000	2	7	1.5	1.5
130+000 (Station de service PK130+300)	2	6.5	1.5	1.5
131+000 (Cimetière Sidi Rekhaisse PK131+100)	2	6.5	1.5	1.5
132+000	2	7	1.5	2.5
133+000	2	7	1.5	1
134+000	2	7.5	1	1
135+000	2	7	1.5	1.5
136+000	2	6.5	0.5	0
136+700 (Intersection RN14/CW3 Sebaine)	2	7	Trottoirs	Trottoirs
137+000 (Tasselemt du PK136 au PK137)	2	7	2	1
138+000	2	7	1	1
139+000	2	7	1.5	1.5
140+000	2	7	1.5	1

140+200 (Intersection RN14/CW03 Sidi Hosni)	2	19	CW03	bordures
141+000 (Sablière Benferhat PK140+700)	2	7	1	1
142+000	2	7	2	2
143+000 (Chemin de Kaf M'Zab PK143+500)	2	7	1	0.5
144+000	2	7	1	1
146+000	2	10	0.5	2

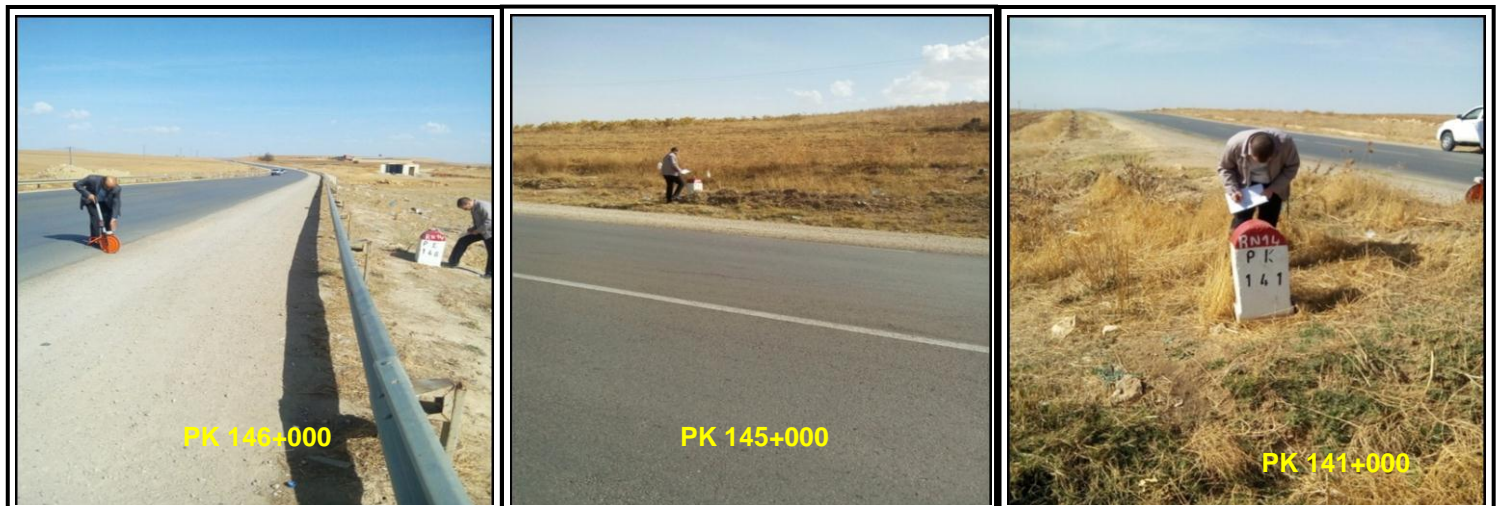
Fig.(III.12) Mesures de la géométrie de la chaussée(PK).

Nous avons constaté lors de nos différents levés des distances entre les bornes kilométriques via le compteur métrique intégré au véhicule, la présence d'un décalage qui varie de 20 à 50 mètres.

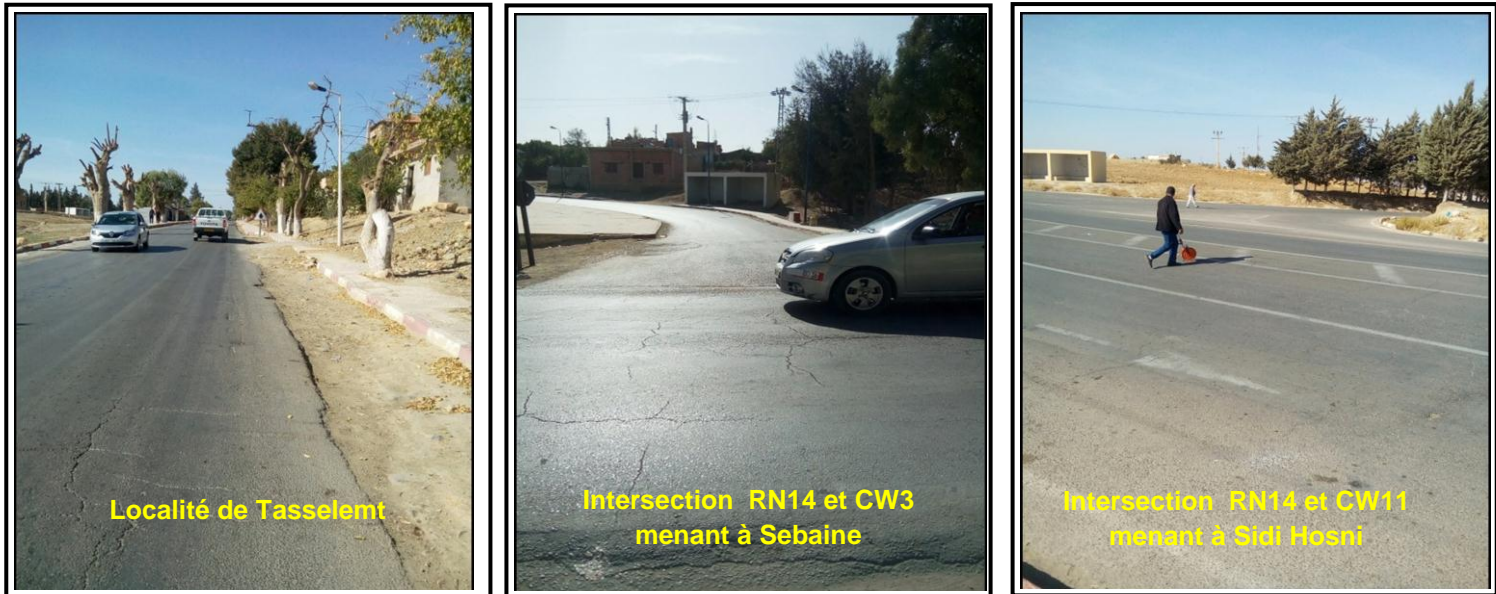
Fig.(III.13) Les intersections avec le tracé investigué.

- Au PK121+700 : Route menant à douar Dhehar el Hedjadj ;
- Du PK136 au PK137 : localité de Taslemt ;
- Au PK: 136+700: Intersection RN14 et CW3 menant à Sebaine ;

- Au PK: 140+200: Intersection RN14 et CW03 menant à Sidi Hosni;
- Au PK : 143+500 : Intersection RN14 et Chemin menant à Kaf M'Zab

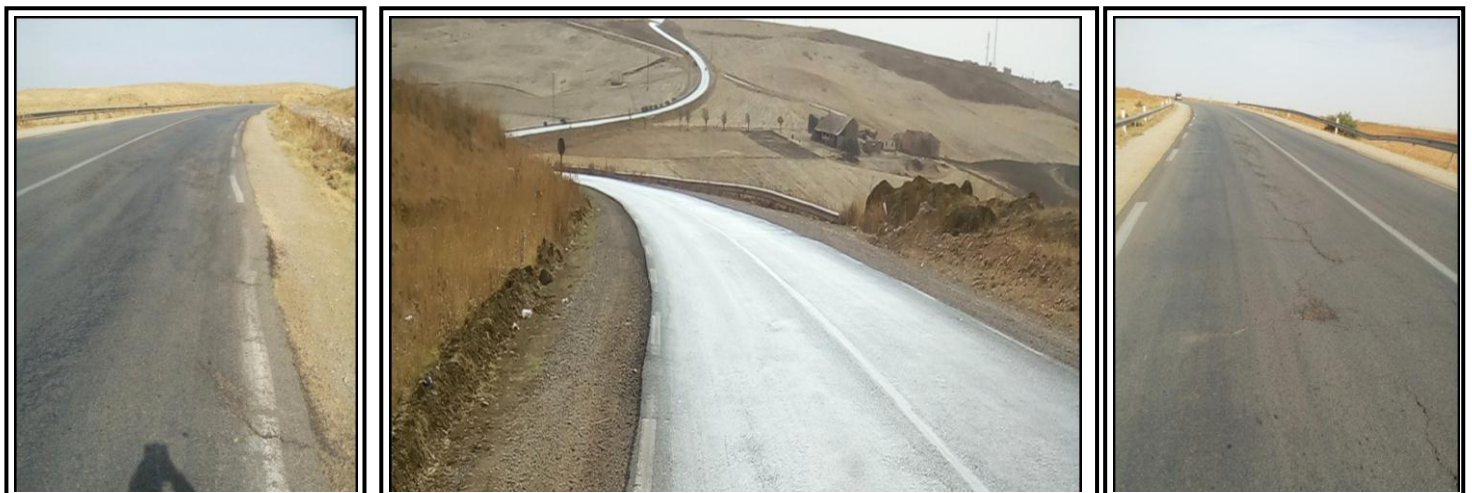
Fig.(III.14) La sinuosité du tracé investigué.

Sinuosité de la route	Localisation des sections
	135+200 au136+300
	139+300 au139+500
	139+800 au140+200
	142+000 au142+100
	142+700 au143+200
	144+900 au145+200

On a remarqué une sinuosité au niveau du tracé parcouru qui est d'environ 02km ce qui représente 7% de la longueur du tracé. Elle est moyenne avec la quasi-totalité des sections portées dans le tableau ci-avant présentent des points singuliers et noirs avec une visibilité plus en moins moyenne.

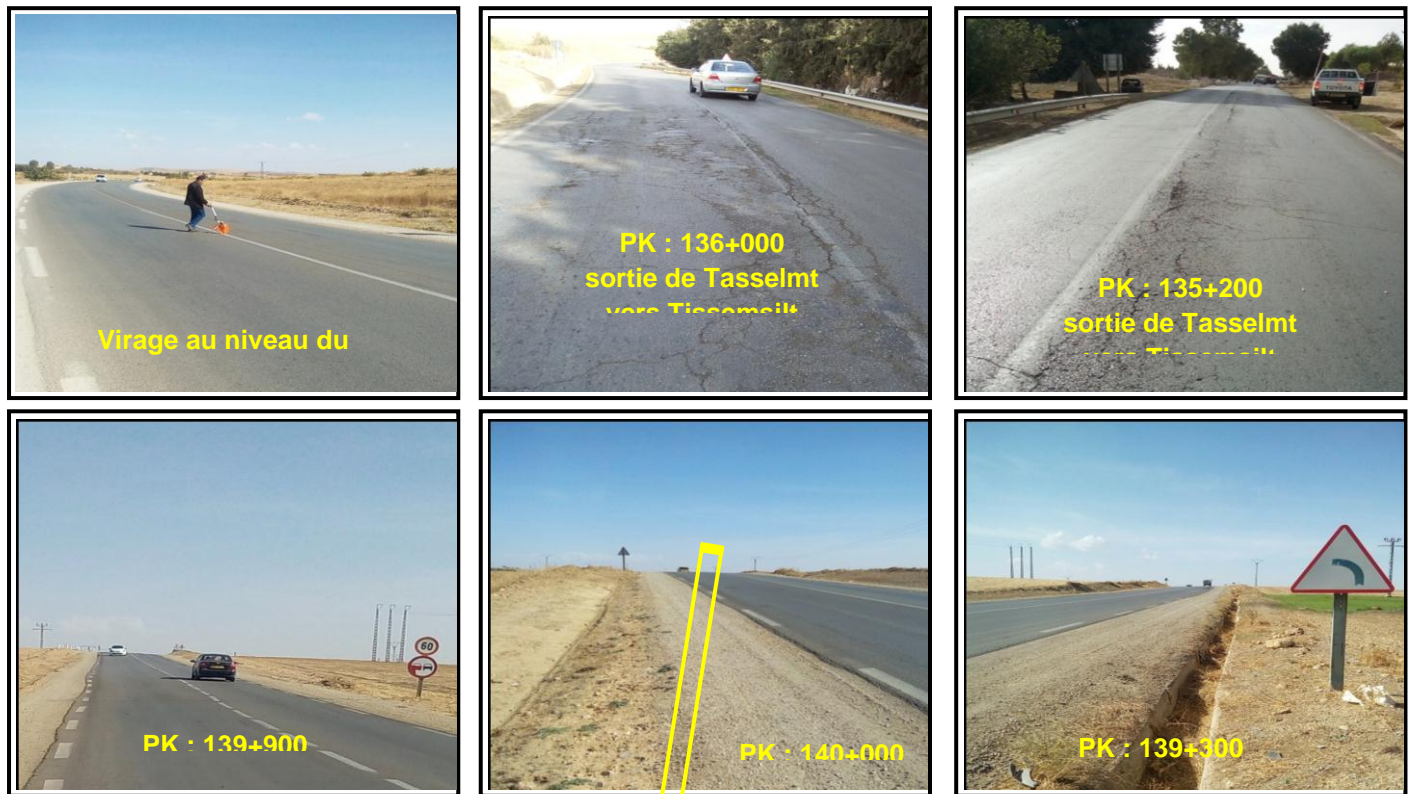
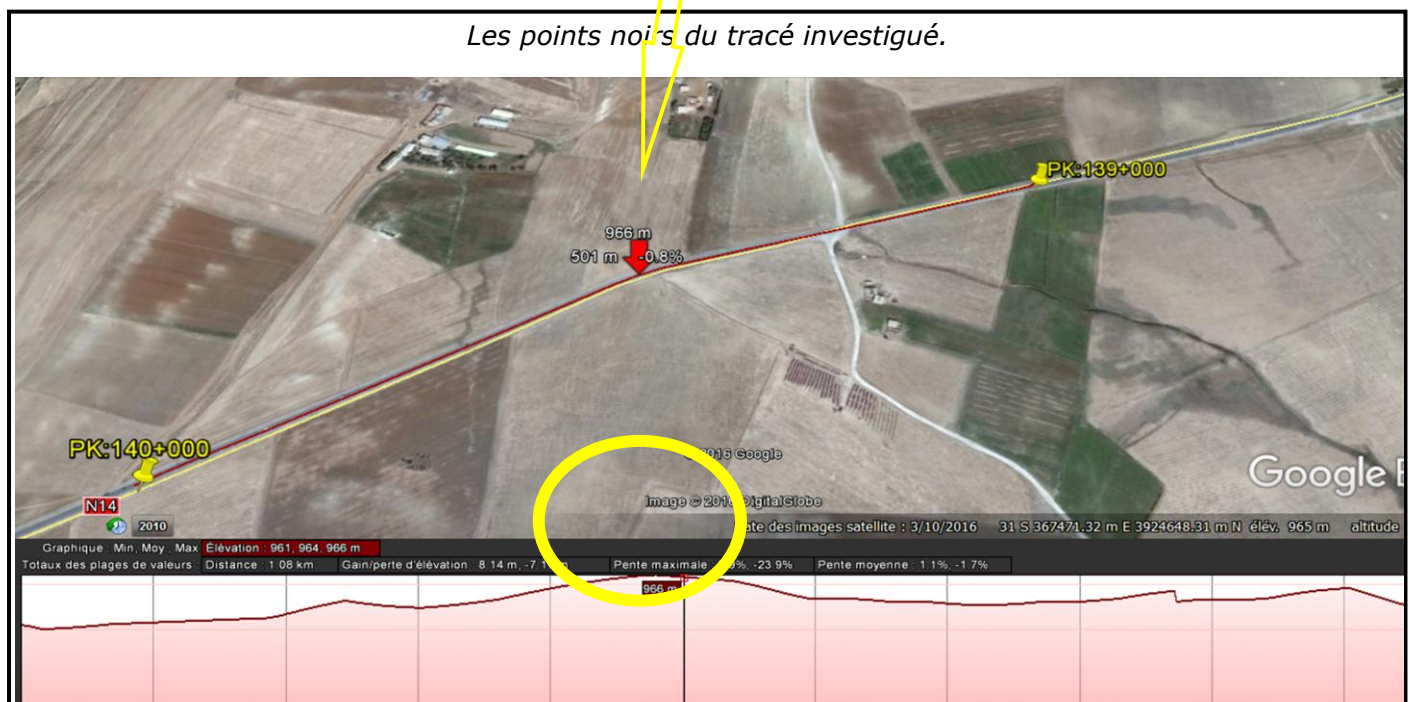
Fig.(III.15) Les points noirs du tracé investigué

Les points noirs du tracé investigué.

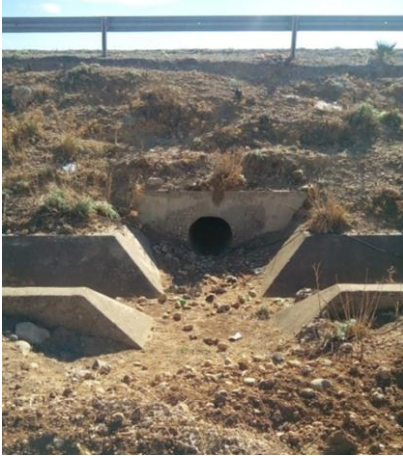
Ouvrage busé PK 122+150 côté droit, $\varnothing 600$, mal entretenu

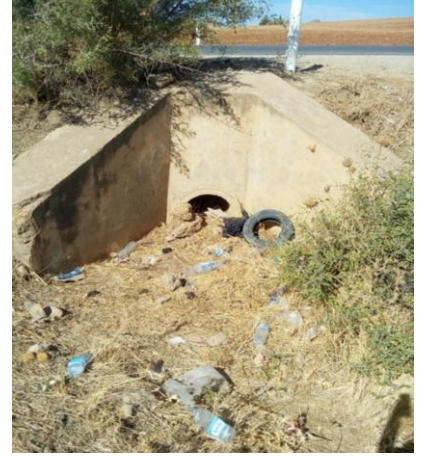
Ouvrage busé PK 125+800 côté gauche, $\varnothing 600$; mal entretenu

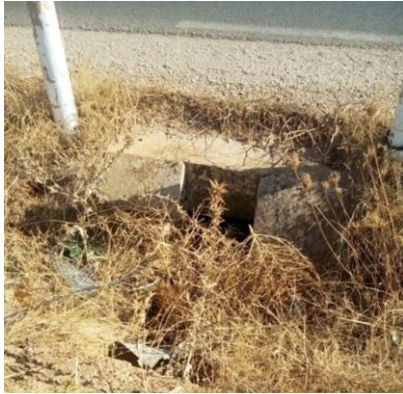
Dalot PK 139+300 côté gauche
D = 1.00x1.00 ; mal entretenu et la tête dégradée

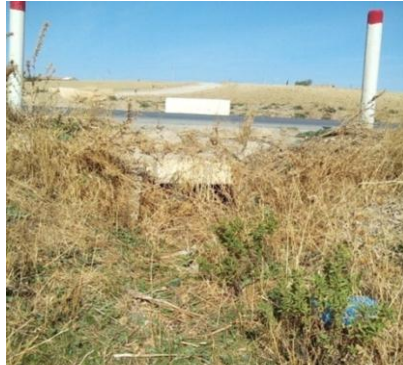
Dalot PK 128+600 côté gauche
D = 0.50x0.50 ; mal entretenu

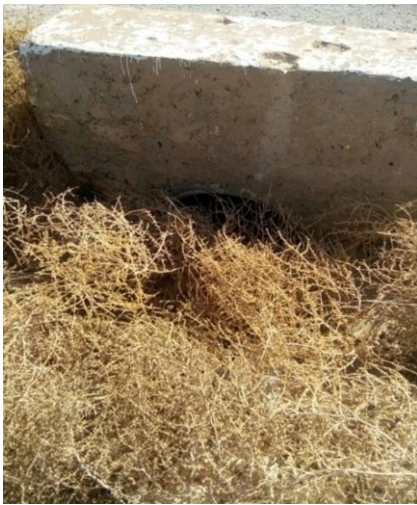
Ouvrage busé PK 144+150 côté droit, D = $\varnothing 1000$; mal entretenu

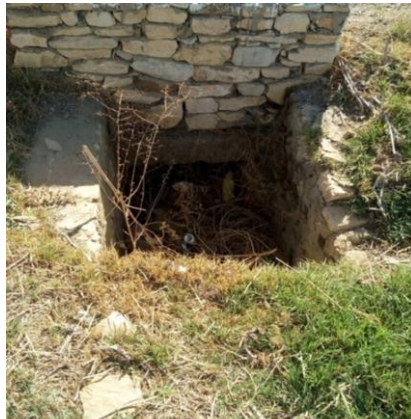
Dalot PK 139+800 côté droit
D = 1.00x1.00 en bon état, mal entretenu et la tête non crépissée

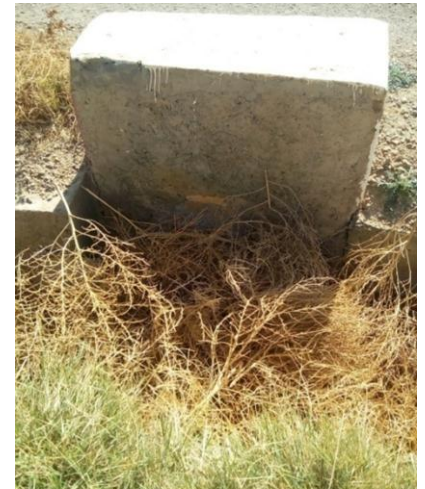
Dalot PK 141+000 côté droit
D = 1.00x1.00 ; mal entretenu

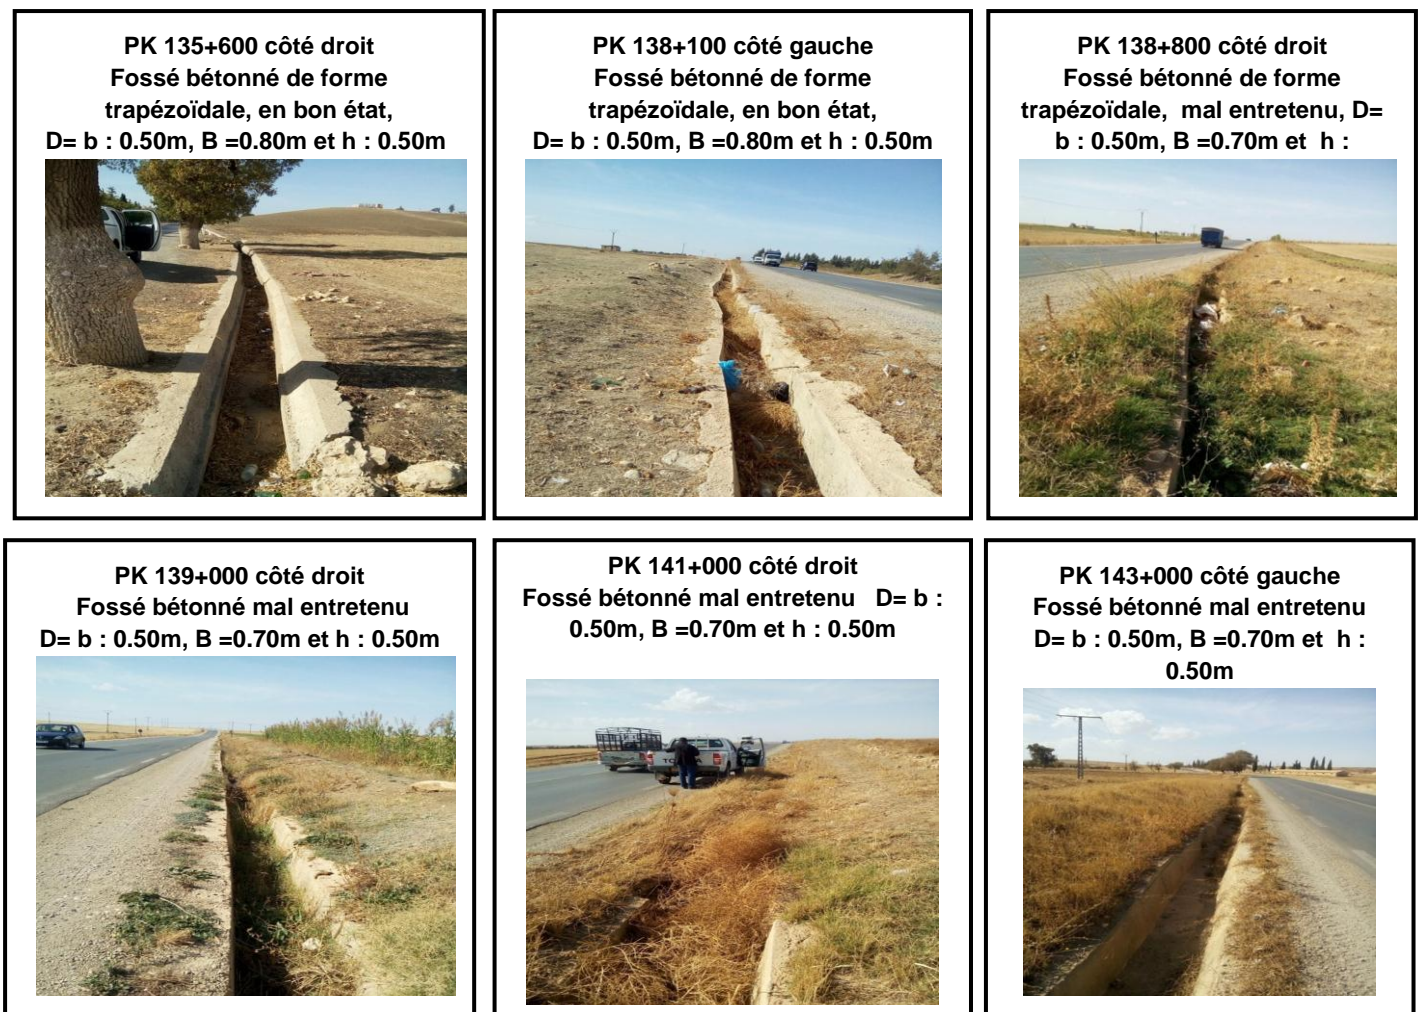
Fig.(III.17) Les photos fossés bétonnés du tracé investigué.

Nous avons constaté que sur l’itinéraire parcouru, les fossés bétonnés se trouvent à partir du PK : 135+500 (entrée de Taslemt) jusqu’ au PK : 144+000 (entre l’intersection du RN14-CW03 menant à Sidi Hosni et l’entrée de Dahmouni), leurs états sont bon mais mal entretenus (Voir les photos ci –après)
