Mémoire de fin d'études en vue de l'obtention du diplôme de Master

Option : Ouvrage d'Art Et Infrastructure

**ETUDE D'EXPERTISE DES DEGRADATIONS DE
CHAUSSEE : ESSAIS EXPERIMENTAUX**

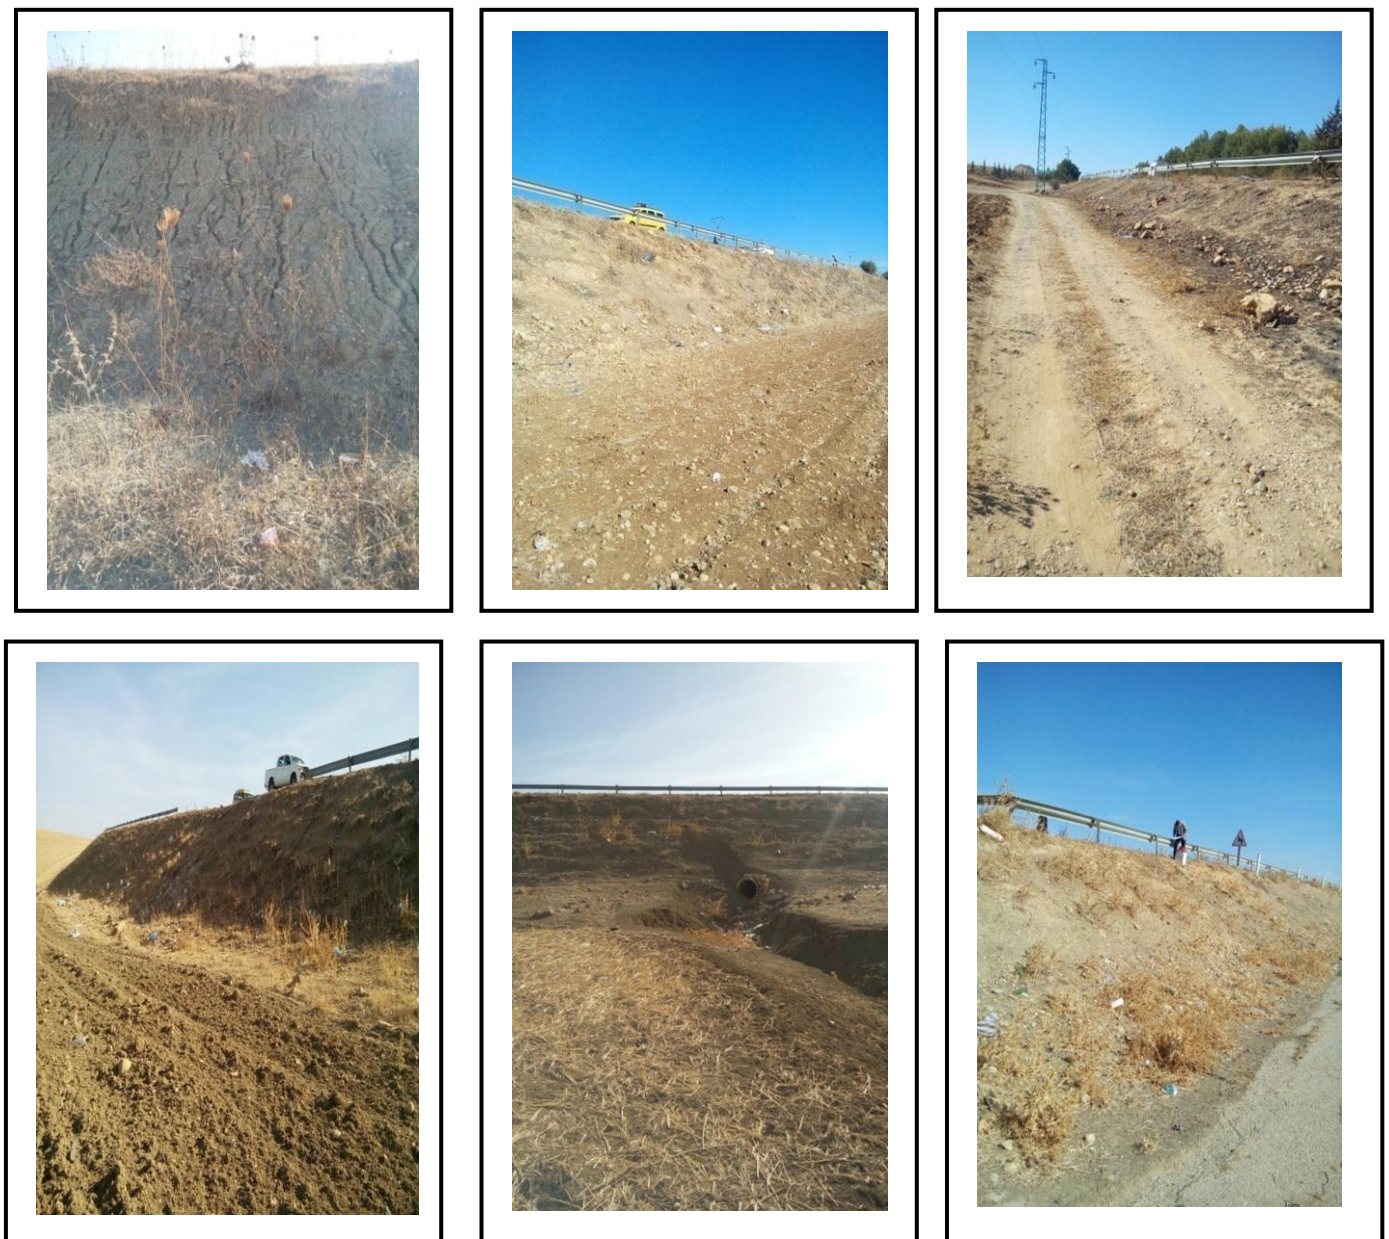
Fig.(III.18) *Les zones de remblai sur long du tracé.*

Localisation des sections(PK)	Côté	Etat
Talus		
118+500 au 118+800	Deux côtés	Stable
119+300 au 119+500	Gauche	
119+700 au 119+900	Deux côtés	
120+200 au 120+400	Deux côtés	
121+000 au 121+400	Droite	
123+100 au 123+200	Deux côtés	
123+300 au 123+700	Gauche	
124+900 au 125+200	Deux côtés	Stable
125+400 au 125+700		
125+800 au 126+000		
131+600 au 132+100		
132+400 au 132+600	Gauche	
133+700 au 133+800		
137+700 au 137+800		
Zones de remblai		
118+900 au 119+200	/	Stable, absence du gabionnage
120+500 au 120+800	/	
121+800 au 122+400	/	
122+700 au 123+000	/	Stable, absence du gabionnage avec la présence d'une source d'eau au PK : 123
123+200 au 124+800	/	Stable, absence du gabionnage
125+200 au 125+400	/	
125+700 au 125+800	/	
131+200 au 131+600	/	
132+600 au 132+700	/	
133+000 au 133+600	/	
134+500 au 134+800	/	
135+500 au 136+400	/	
137+800 au 138+100	/	
138+200 au 138+800	/	
139+200 au 139+400	/	
145+700 au 146+000	/

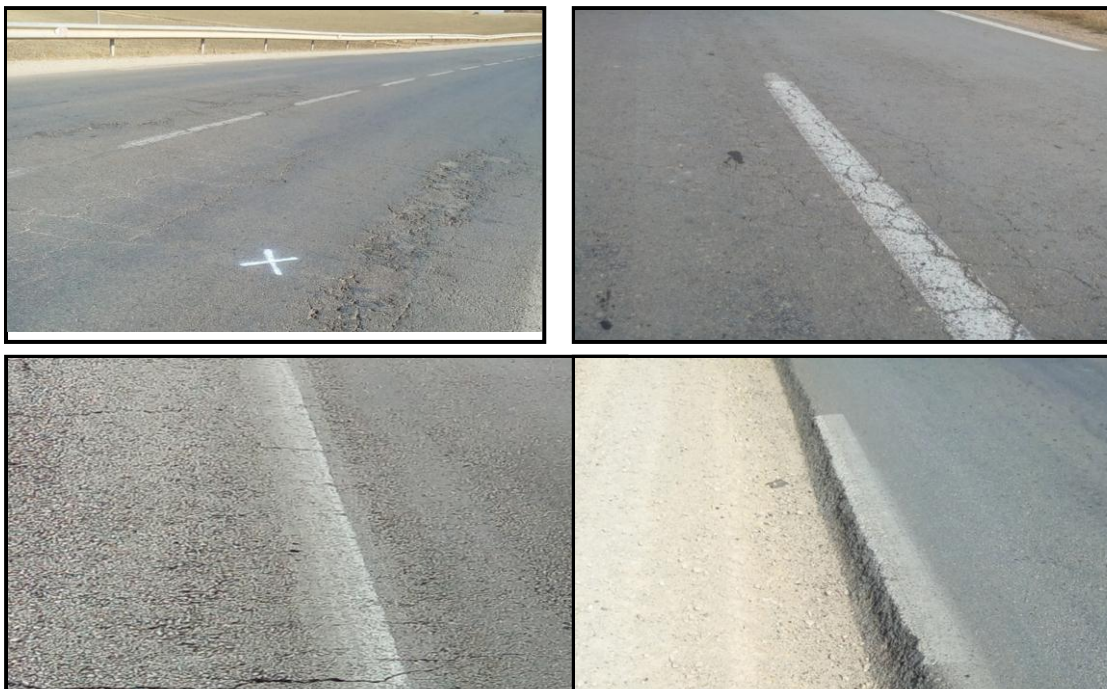
Fig.(III.20) L'état de la signalisation horizontale.

Sur le long du tracé, nous avons constaté que les lignes discontinues sont sur un linéaire de 14700 mètres occupant 53 % du tracé objet d'étude et les lignes continues sont 13300 soit 47%. La signalisation horizontale de notre tracé est caractérisée par :

- Vieillesse naturelle du film ;
- Des médiocres performances de rétro réflexion et de colorimétrie.

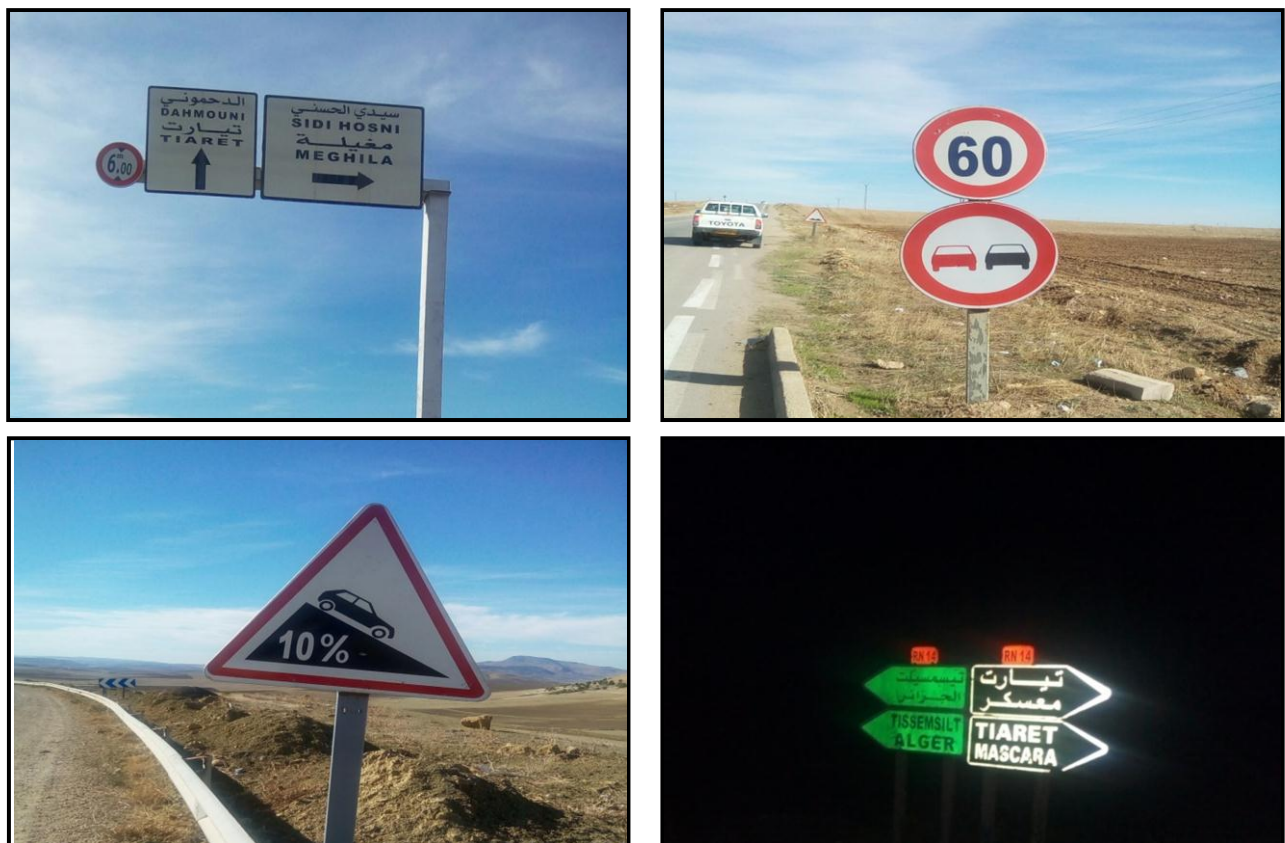
Fig.(III.21) Panneaux de la signalisation verticale en bon état.

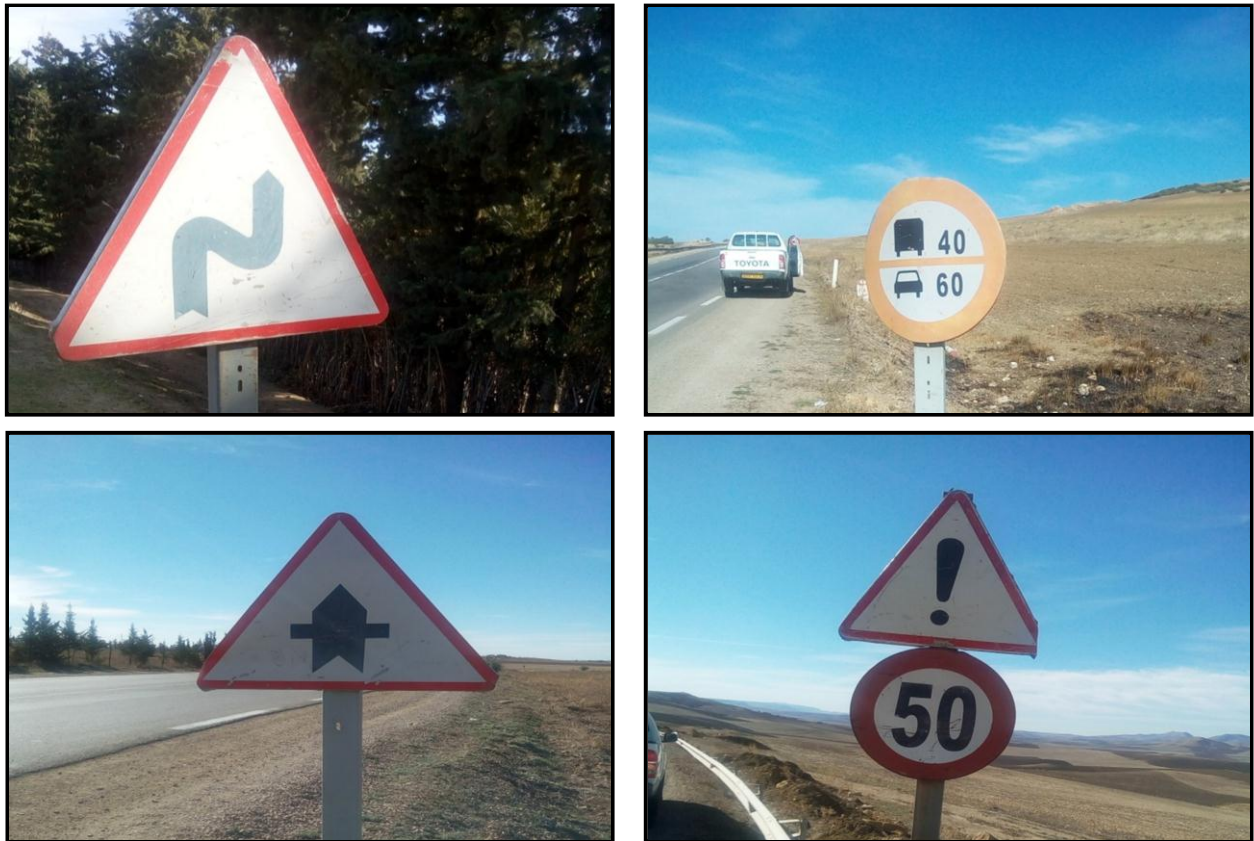
Fig.(III.22) *Panneaux de la signalisation verticale en état moyen.*

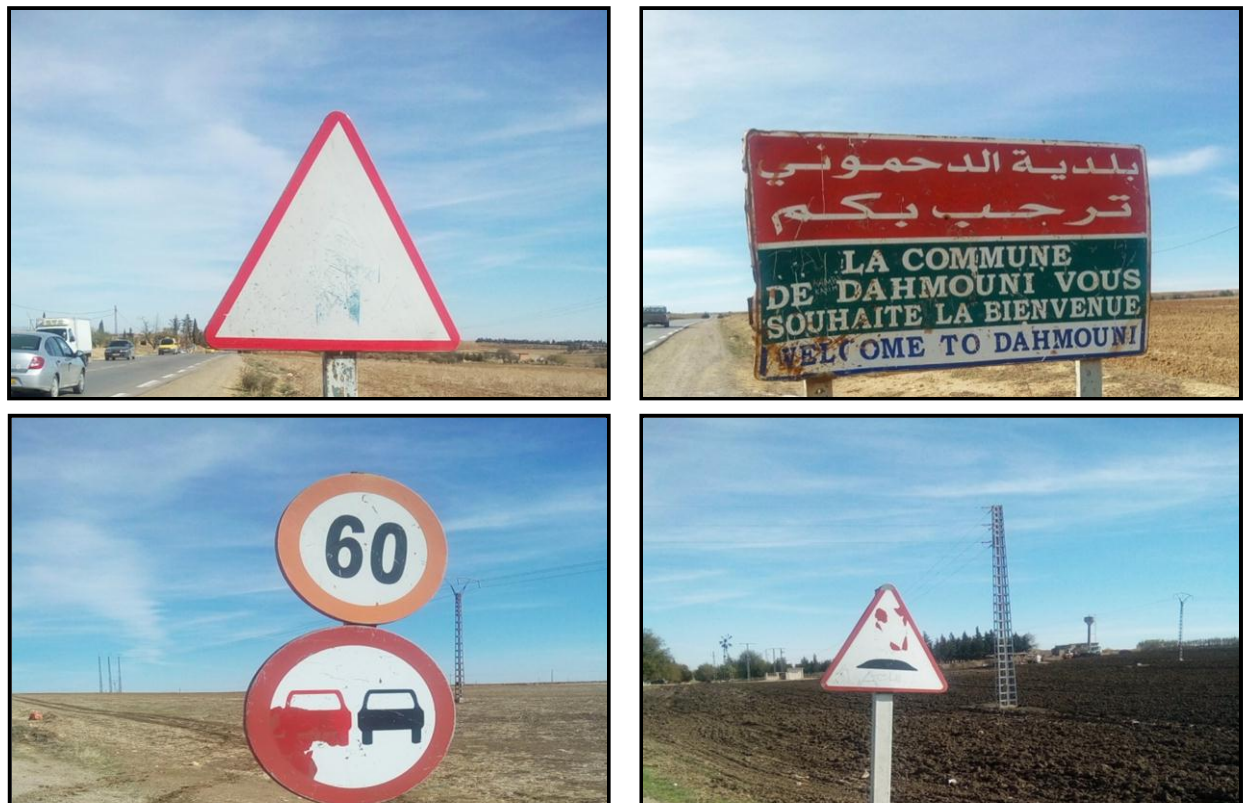
Fig.(III.23) *Panneaux de la signalisation verticale en état dégradé.*

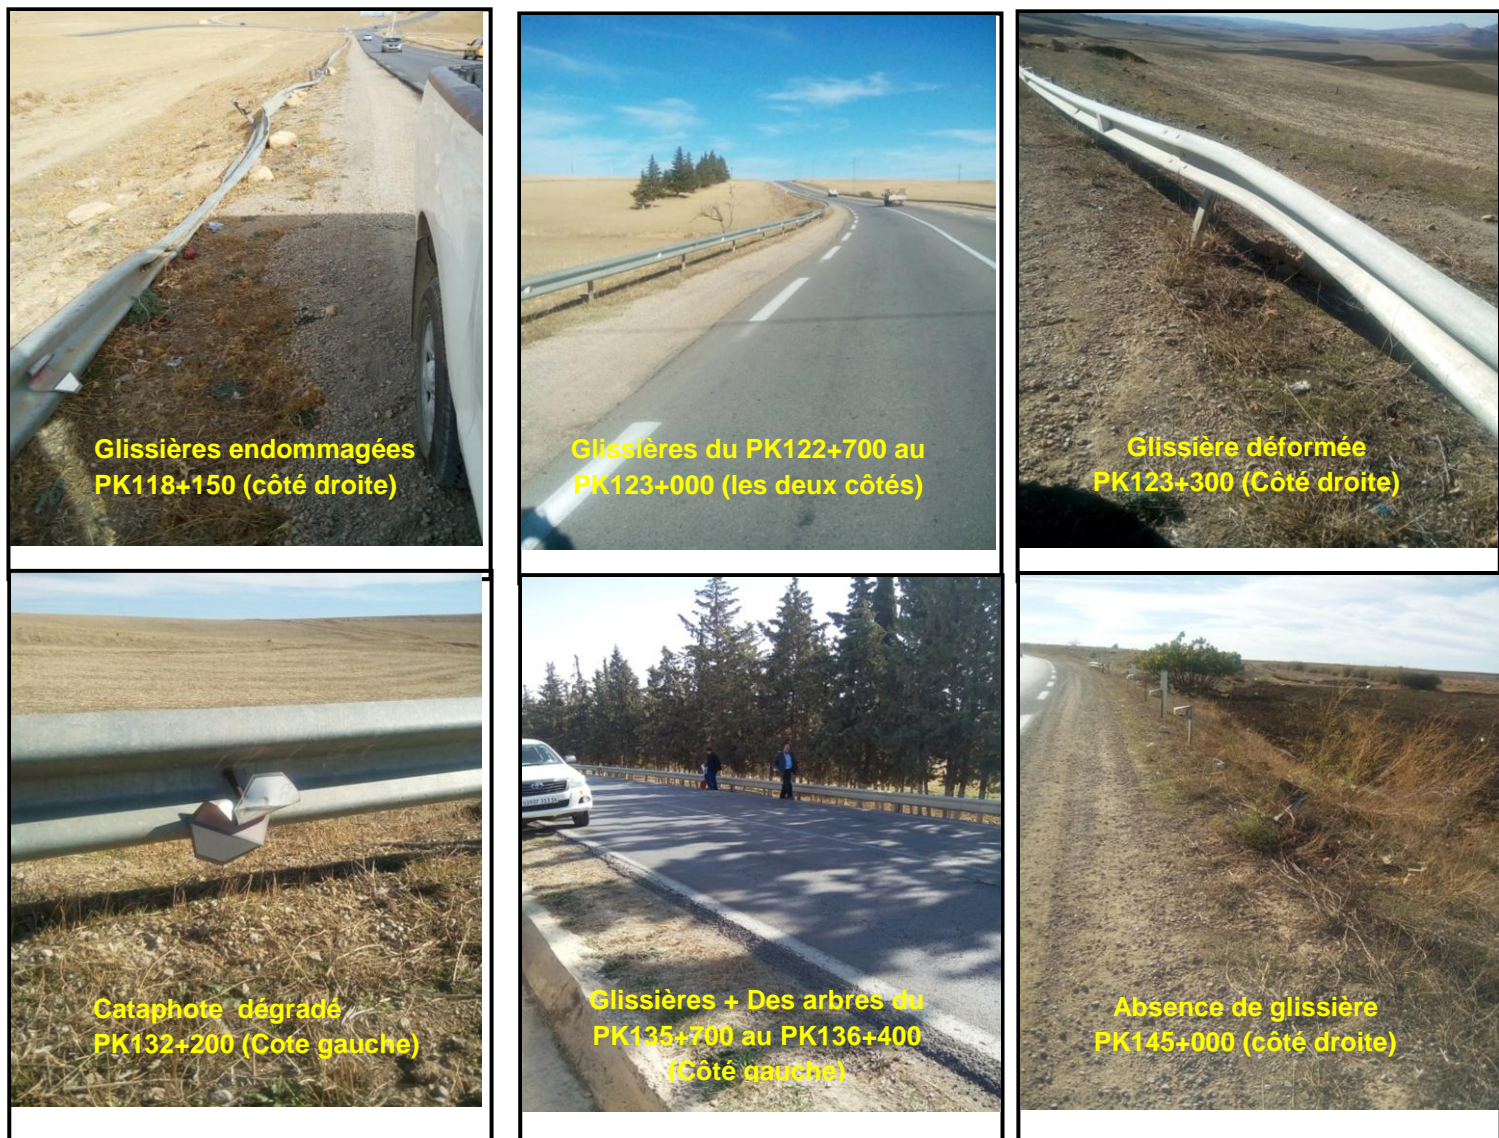
Fig.(III.24) Etat des Glissières sur le tracé investigué.

Localisation des sections(PK)	Côté
118+900 au 119+200	Droite et gauche
120+500 au 120+800	
121+800 au 122+400	
122+700 au 123+000	
123+200 au 124+800	
125+200 au 125+400	
125+700 au 125+800	
131+200 au 131+600	
132+600 au 132+700	
133+000 au 133+600	
134+500 au 134+800	
135+500 au 136+400	
137+800 au 138+100	
138+200 au 138+800	
139+200 au 139+400	
145+700 au 146+000

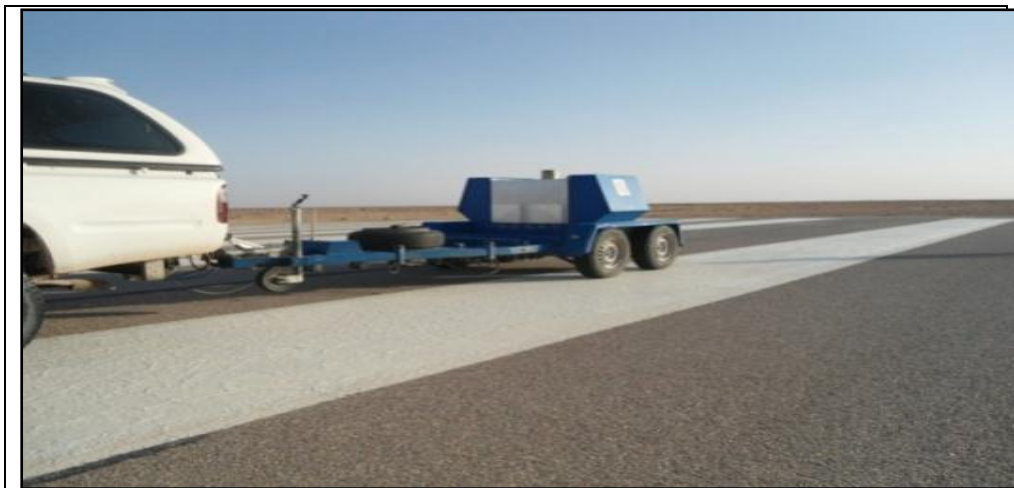
Fig.(III.26) *L'appareil d'acquisition HWD modèle 8082-86.*

Le **Heavy Weight Deflectometer (HWD)** est devenu aujourd'hui l'appareil de référence international pour la détermination de la portance des chaussées. Il est composé d'une remorque à 2 essieux et masse tombante variable de 200 à 700kg. Pour chaque point d'essai, la masse chute d'une hauteur variable de 2 à 40cm en fonction du niveau de contrainte recherché en heurtant un système constitué d'un ressort en caoutchouc. la plaque à un diamètre de 30cm. les déflexions sont mesurées à l'aide de 09 géophones permettant de décrire ainsi un bassin de déflexion d_0, d_1, \dots, d_9 .

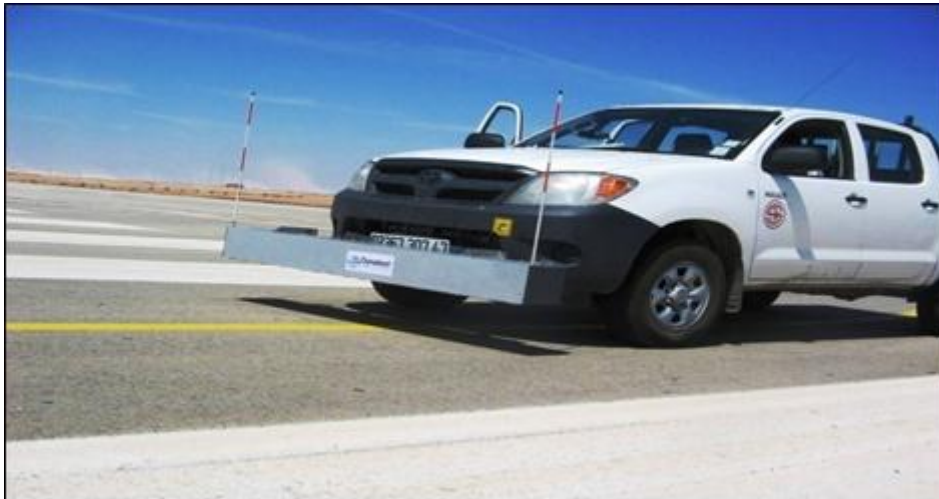
Fig.(III.27) *Le profilomètre à laser RSP 5051 de marque Dynatest*

L'appareil utilisé à l'étude de l'uni est le **profilomètre à laser RSP 5051 de marque Dynatest**. Il est fixé à l'aide de supports métalliques à l'avant du véhicule, et est composé de deux sondes laser et de deux accéléromètres. Il est assisté par une unité d'acquisition (DPU) et un ordinateur de bord. Notre profilomètre est doté aussi d'un appareil photo pour la capture des images lors de son passage.

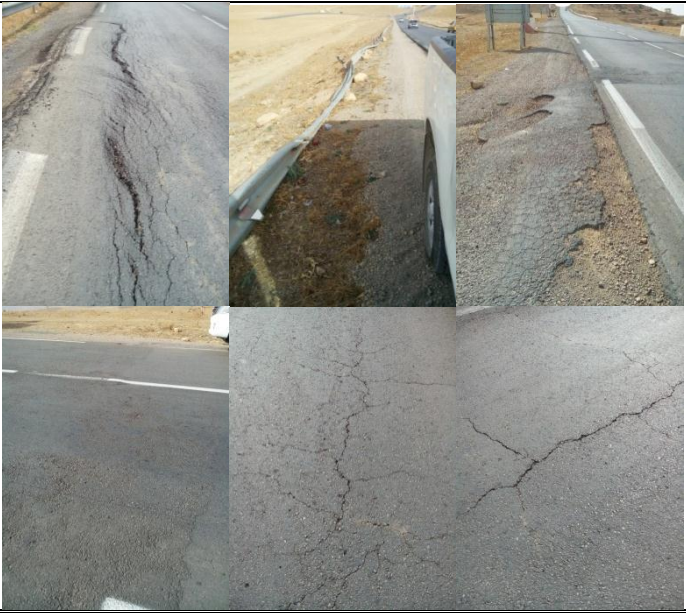
118+600 au 120+000	Mauvais	<p>Faïençage à mailles larges localisées Faïençage à mailles fines localisées Fissures longitudinales et transversales généralisées Affaissement localisé. Section réparée dégradée (en plaque) Ondulation et orniéage à petit et à moyen rayon</p>

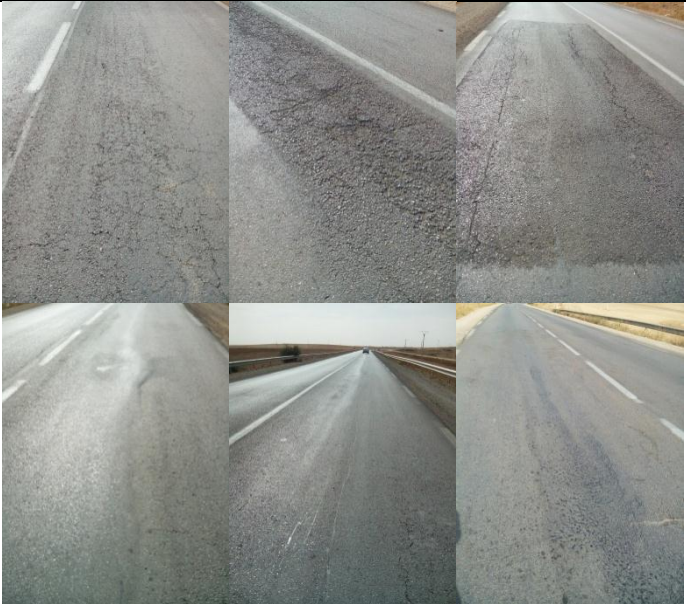
<p>120+000 au 122+000</p>	<p>Mauvais</p>	<p>Faiçonnage à mailles larges localisées. Faiçonnage à mailles fines localisées. Fissures longitudinales et transversales généralisées. Affaissement localisé. Ondulation et orniérage à petit et à moyen rayon. ravinement entre accotement et chaussée.</p>

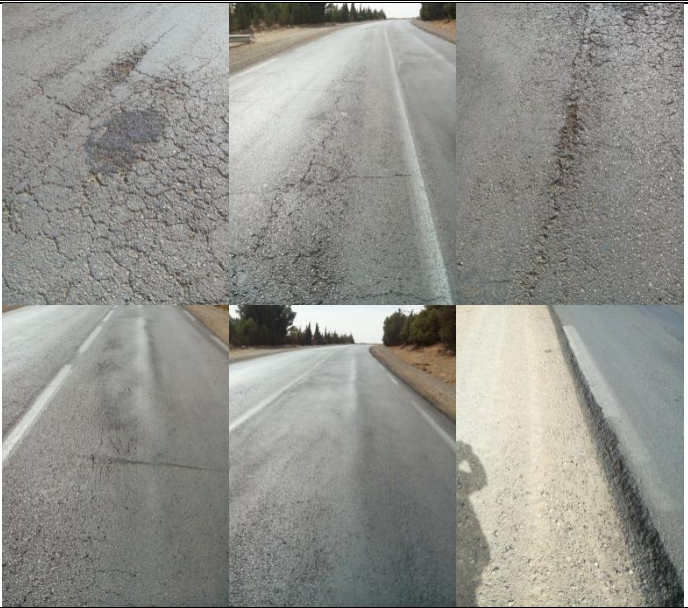
<p>122+000 au 131+000</p>	<p>Mauvais</p>	<p>Faiçonnage à mailles larges localisées. Faiçonnage à mailles fines localisées. Fissures longitudinales et transversales généralisées. Fissures en rives localisées. Affaissement localisé. Ondulation et orniérage à petit et à moyen rayon. Arrachement localisé. glissement de talus et affaissement (zone instable) PK 123+500.</p>

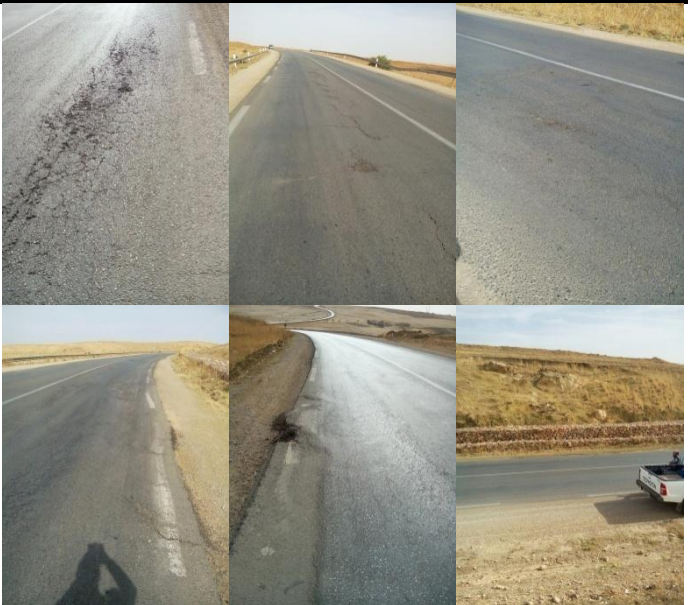
<p>131+000 au 136+100</p>	<p>Mauvais</p>	<p>Faiçonnage à mailles larges localisées. Faiçonnage à mailles fines localisées. Fissures longitudinales et transversales généralisées. Affaissement localisés. Ondulation et orniérage à petit et à moyen rayon.</p>

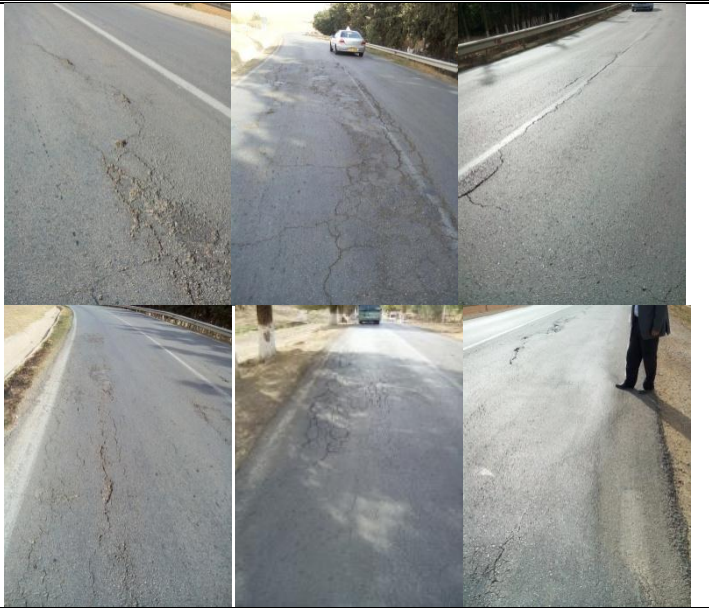
<p>136+100 au 137+500</p>	<p>Mauvais</p>	<p>Faiçonnage à mailles larges localisées. Faiçonnage à mailles fines localisées. Fissures longitudinales et transversales généralisées. Affaissement localisé. Arrachement localisé. Ondulation et orniérage à petit et à moyen rayon.</p>

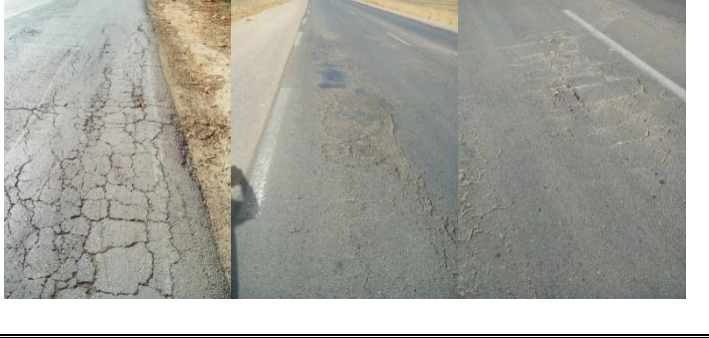
<p>137+500 au 146+000</p>	<p>Mauvais</p>	<p>Faiçonnage à mailles larges localisées. Faiçonnage à mailles fines localisées. Fissures longitudinales et transversales généralisées. Fissures en rives localisées. Affaissement localisé. Fluage localisé. Ondulation et orniérage à petit et à moyen rayon.</p>

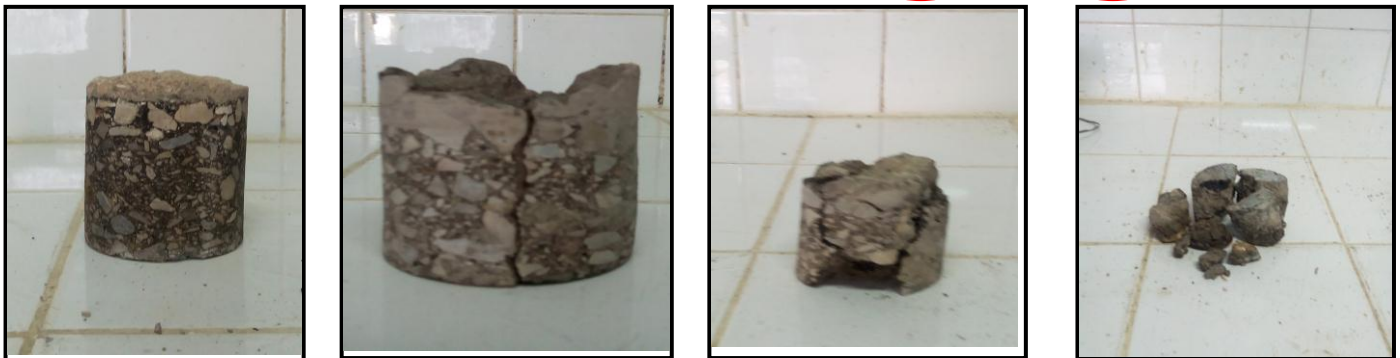
Fig.(III.35) Représentation des carottes de chaussée investiguée

Le carottage est réalisé dans le but de définir les caractéristiques générales des couches (la nature et l'état des matériaux, les épaisseurs, les conditions interfaces.....etc.), ainsi que la détection des origines et la propagation de la dégradation. Nous avons rencontré plusieurs types de dégradations dont une classification des matériaux des couches d'enrobé est établie selon le tableau suivant :

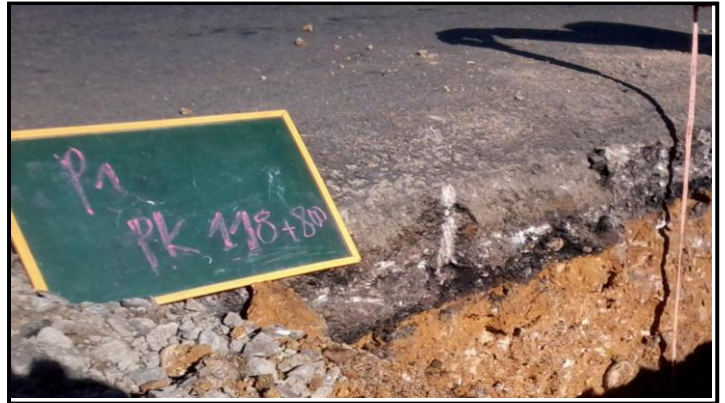
62cm : conglomérat.

50cm : sol support formé de sable argileux conglomératique.

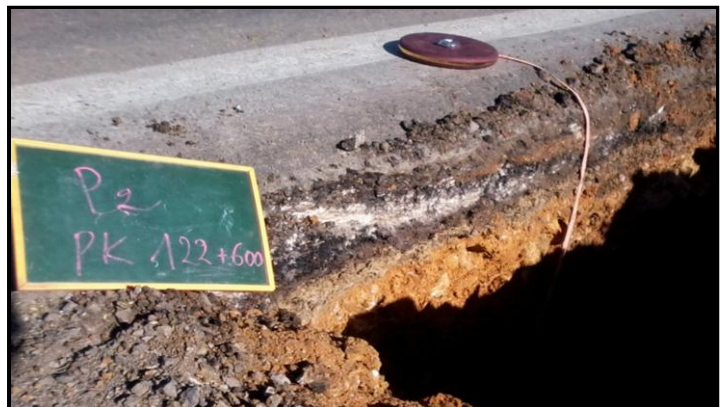
P2 / PK 122+600 :

15cm : Béton Bitumineux.

28cm : Conglomérat.

50cm : Sol support formé d'argile gypsifère verdâtre tendre à plastique.

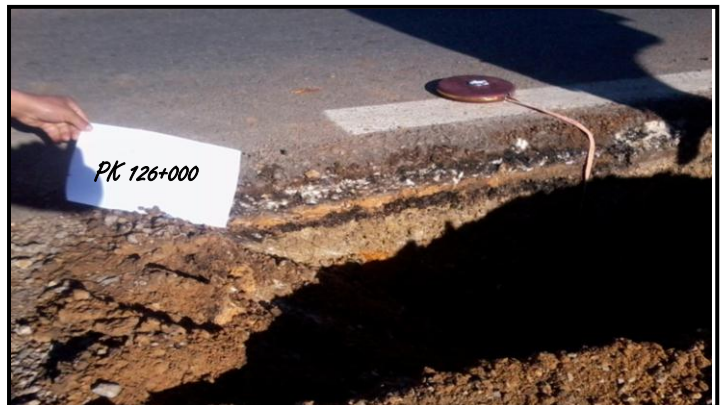
P3 / PK 126+000 :

16cm : Béton Bitumineux en deux couches.

22cm : Conglomérat.

47cm : Sol support formé d'argile sableuse.

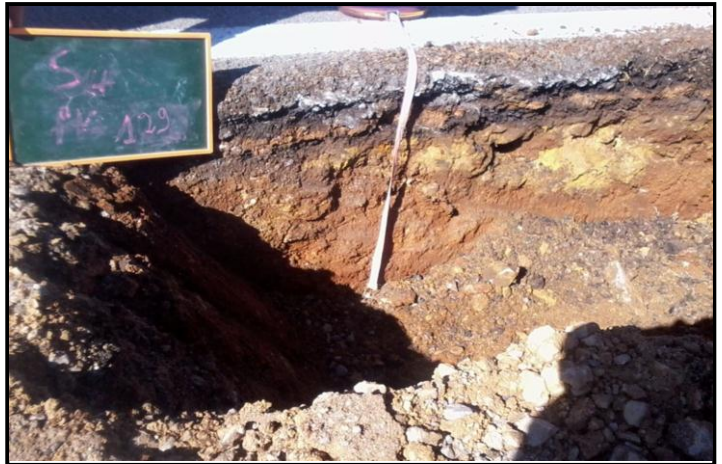
P4 / PK 129+000 :

- 07cm : Béton Bitumineux.
- 03cm : Tuf rougeâtre.
- 03cm : Ancien corps de chaussée.
- 07cm : Sable argileux rougeâtre

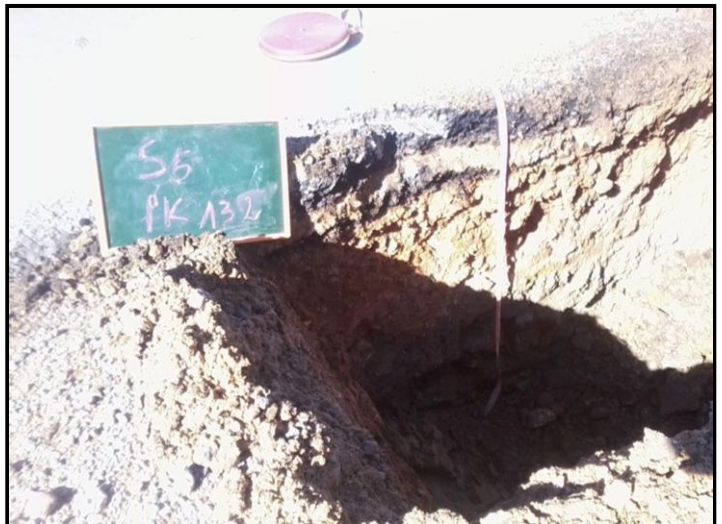
P5 / PK 132+000 :

- 07cm : Béton Bitumineux.
- 03cm : Tuf rougeâtre.
- 03cm : Béton Bitumineux.
- 07cm : Conglomérat

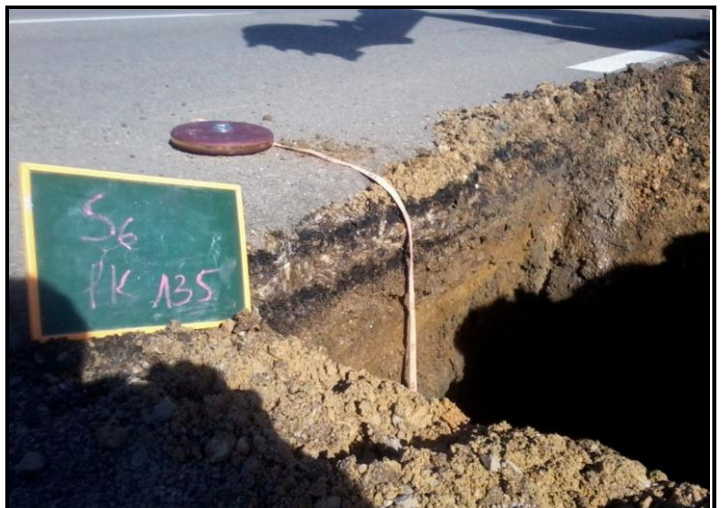
P6 / PK 135+000 :

- 15cm : Béton Bitumineux.
- 02cm : Enduit superficiel
- 20cm : Sable argileux rougeâtre.
- 73cm : Argile plastique grise.

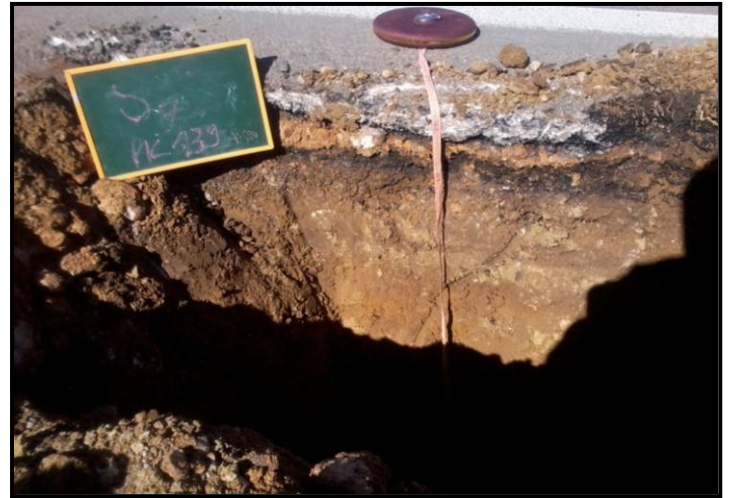
P7 / PK 139+000 :

06cm : Béton Bitumineux.

20cm : Sable marron.

73cm : Argile sableuse verdâtre.

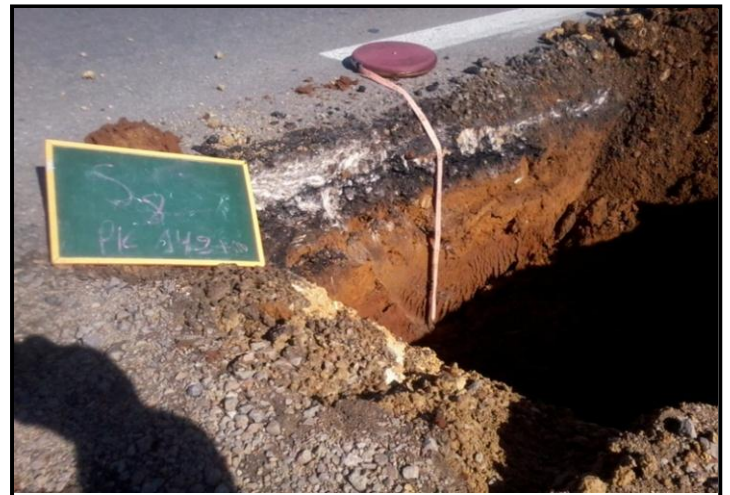
P8 / PK 142+000 :

15cm : Béton Bitumineux.

17cm : Sable jaunâtre.

55cm : Sable marron.

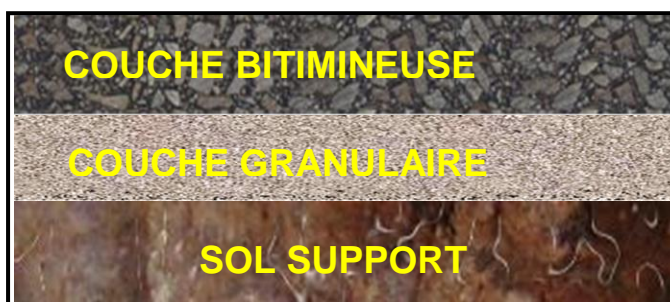
- Sol support possédant une qualité portante relativement faible;
- Une couche de base en matériau granulaire sur une épaisseur variable;
- Une couche de roulement en matériau bitumineux d'épaisseur variable;

Layer	Thickness (mm)	Modulus (MPa)	Material
1	180	2500	AC
2	300	300	Granular
3		50	Clay
4			
5
