IV.1 INTRODUCTION

Ce chapitre est consacré à la présentation du dispositif d'une expérience contenant des simulations pratique des défauts de roulements dans un moteur asynchrone. Ce plan d'expérience est réalisé pour différentes vitesses de rotations et d'une bande fréquentielles de [0 – 400Hz].

IV.2 PLAN EXPERIMENTALE ET MATERIEL UTILISE

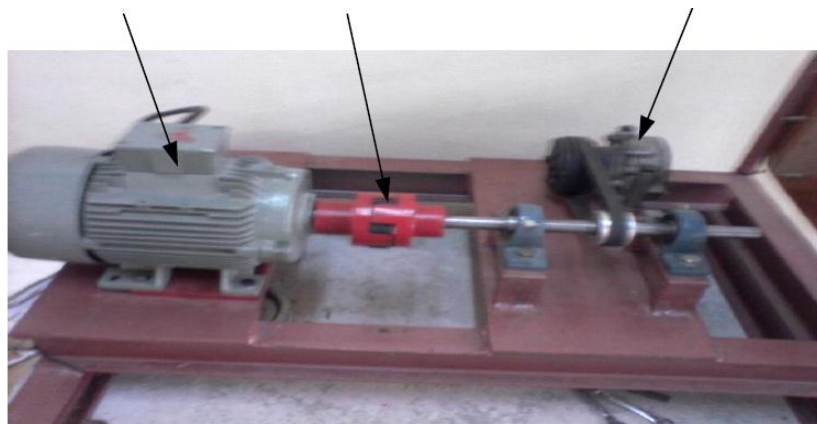
Moteur asynchrone Accouplement élastique Frein électromagnétique

Figure IV.1 : banc d'essai

Le banc d'essais permet de simuler plusieurs défaillances sur le moteur asynchrone tels que les cassures de barres rotoriques, les défauts dans les roulements qui portent l'arbre moteur et autres. Ce banc d'essais est d'une conception très simple permettant le montage et le démontage rapide des rotors à testés. Les mesures ont été collectées sur le palier par un accéléromètre triaxial. Il est essentiellement composé d'un moteur asynchrone, un accouplement élastique, une transmission par courroie et un frein électromagnétique pour provoquer des charges sur le système mécanique, (voir Figure IV.1):

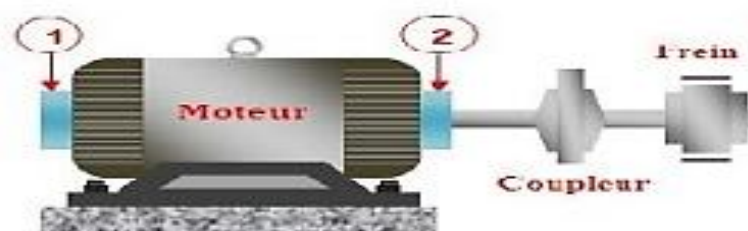
Figure IV.2 : schéma cinématique

1. Moteur asynchrone à cage
2. Frein électromagnétique
3. Accouplement élastique
4. Un accéléromètre triaxial piézo-électrique de type «4524-B-001» (Figure IV.3), dont la fixation se fait par la cire d'abeilles sur les paliers de roulements.

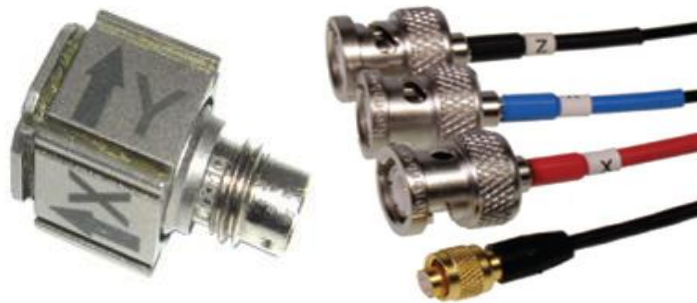
Figure IV.3 : accéléromètre triaxial

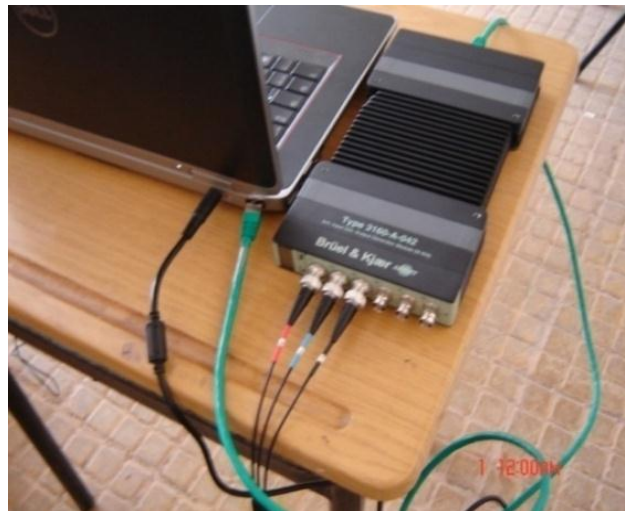
5. multi-analyses de PULSE, qui permet d'analyser et d'enregistrer en temps réel le bruit et les vibrations.

Figure IV.4 : multi-analyses de PULSE

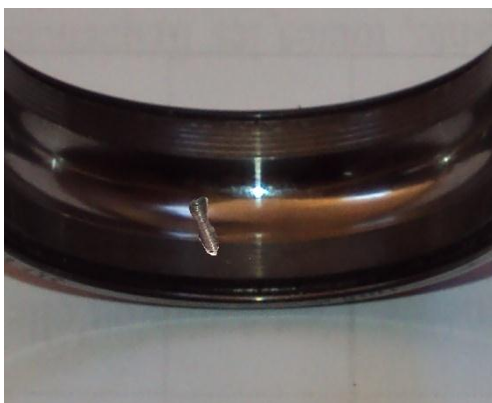
Figure IV.5 : défauts sur la bague extérieure

La machine asynchrone à cage d'écureuil utilisée pour les différents essais expérimentaux est une machine de 1,5KW accouplée à une charge (frein électromagnétique). Nous présentons dans les figures IV.5 et IV.6 respectivement le roulement avec défaut et le rotor sain.

Afin de cerner la majorité des défauts de roulements qui induisent des chocs, différentes gravités ont été réalisées sur la bague extérieure du roulement du palier 02 type 6205 C3. Les défauts ont été provoqués sur la largeur du roulement (chemin de roulement) par des outils en diamant tournant à très grande vitesse pouvant atteindre 50000 tr/min. L'épaisseur très faible de certains outils permet d'accéder aux pistes extérieures sans abîmer la cage. La figure IV.7 montre une photo du matériel utilisé pour la création des défauts.

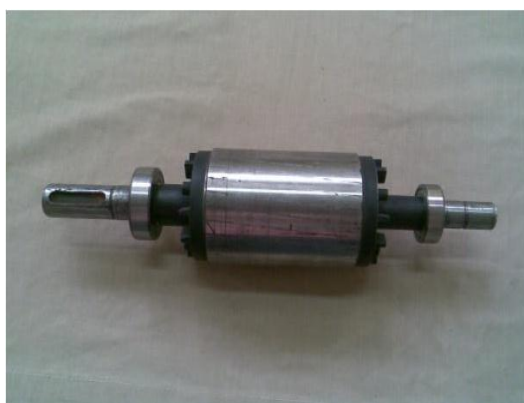
Figure IV.6: rotor sain.

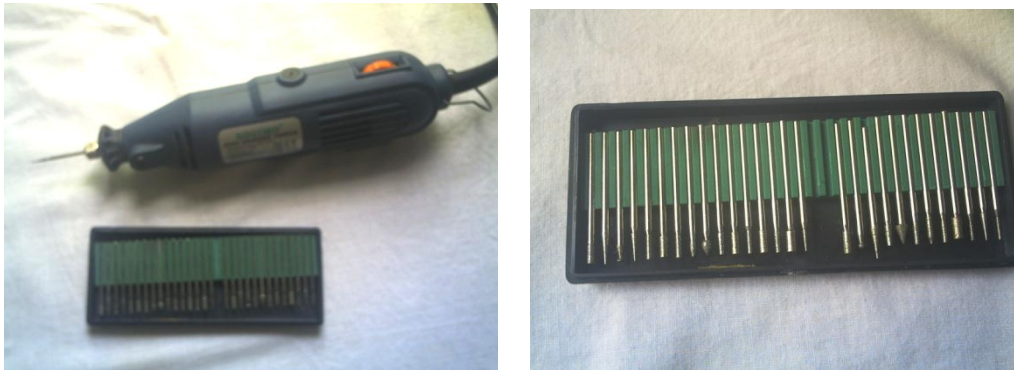
Figure IV 7: matériel utilisé pour la création des défauts

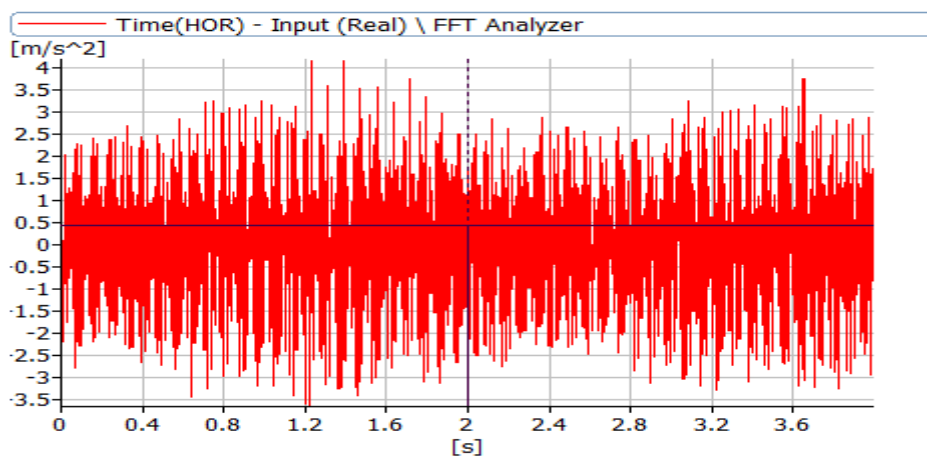
Figure IV.8: Signal sans défaut $f_r = 12.5\text{ Hz}$, Bande de fréquence [0-400Hz]

Sur les figures IV.8 à IV.11, sont présentés les signaux et les spectres de vibrations d'un moteur sain mesurés dans la bande de fréquence [0 – 400Hz], pour deux fréquences de rotation du moteur $f_r = 12.5\text{Hz}$ et $f_r = 17.5\text{Hz}$.

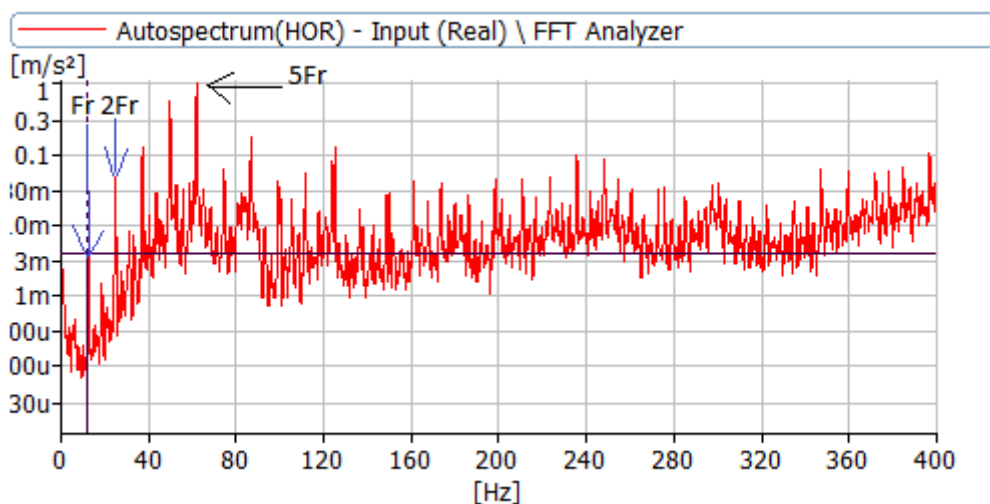
Figure IV .9: Spectre sans défaut pour $f_r = 12.5\text{ Hz}$, bande de fréquence [0-400 Hz]

Le spectre de la figure IV.9, montre l'apparition uniquement du pic de la fréquence de rotation à 12.5 Hz et ces harmoniques. On constate que les harmoniques ont des amplitudes supérieures à celle de la fréquence de rotation, ce qui s'explique par la présence d'un balourd. Une autre constatation sur le spectre c'est l'apparition des demi-harmoniques qui s'explique par la présence d'un défaut magnétique.

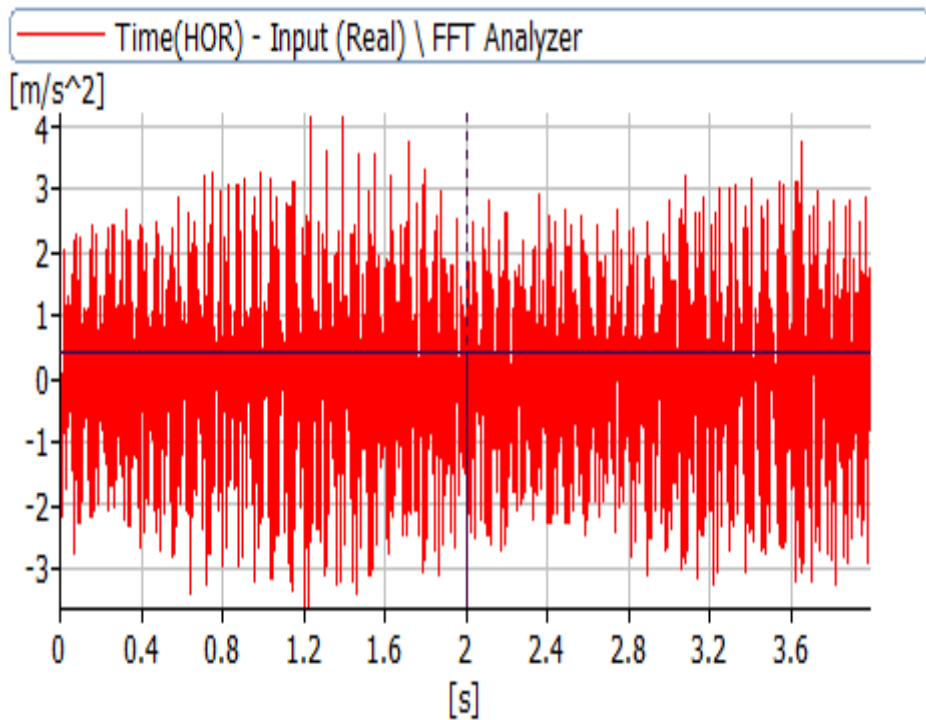
Figure IV.10: Signal sans défaut $Fr = 17.5$ Hz, Bande $[0-400Hz]$

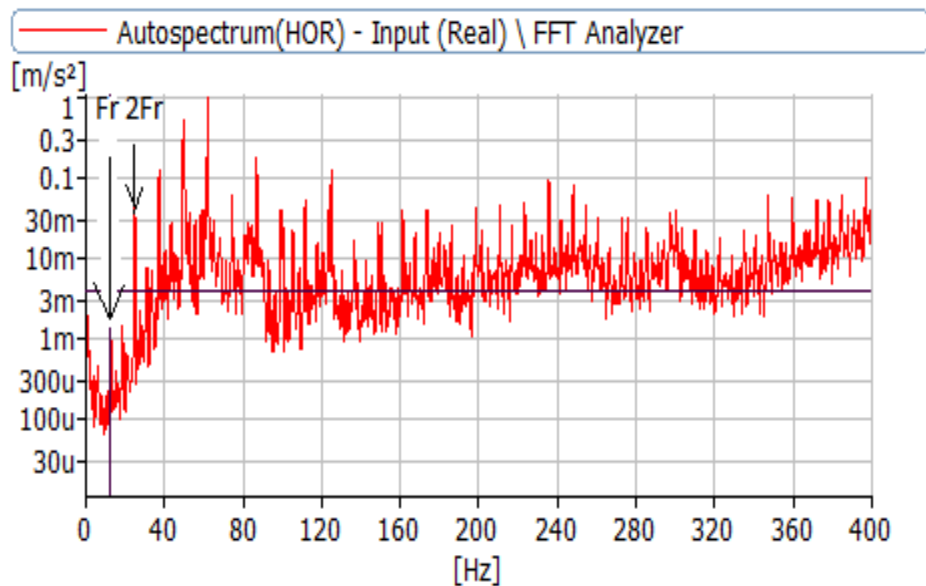
Figure IV.11: Spectre sans défaut $Fr=17.5Hz$, bande $[0-400$ Hz]

De la même façon, le spectre de la figure IV.11, montre l'apparition uniquement du pic de la fréquence de rotation à 17.5 Hz et ces harmoniques. On constate que les harmoniques ont des amplitudes supérieures à celle de la fréquence de rotation, ce qui s'explique par la présence d'un balourd. Une autre constatation sur le spectre c'est l'apparition des demi-harmoniques qui s'explique par la présence d'un défaut magnétique.

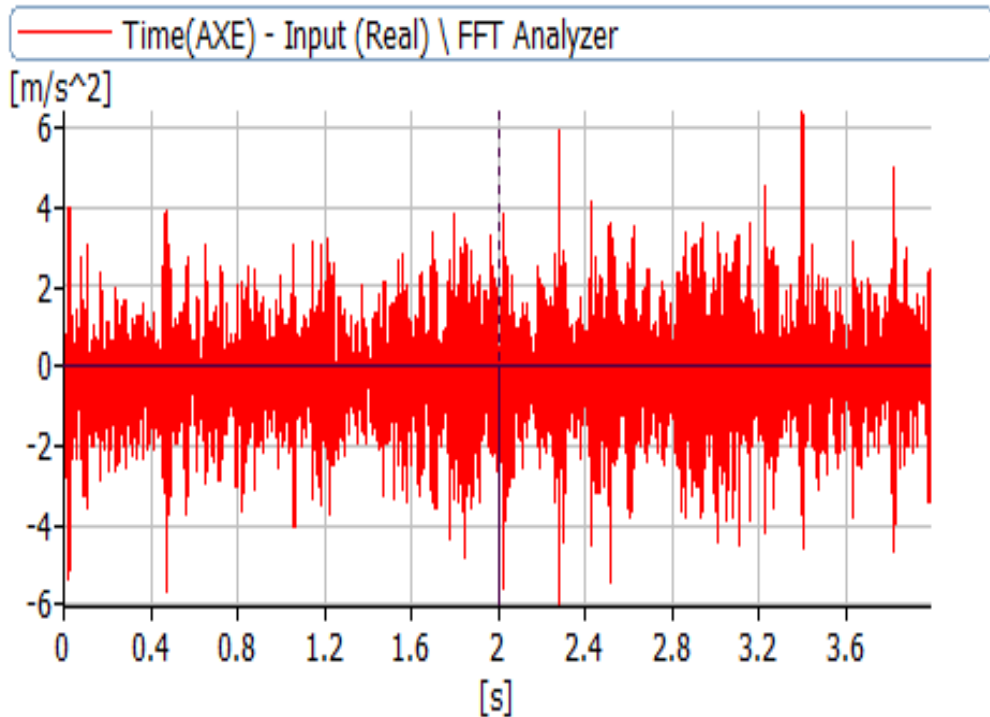
Figure IV. 12: Signal d'un défaut de BPFO pour $F_r = 12.5$ Hz, Bande [0-400Hz]

Sur les figures suivant sont présentés les signaux, les spectres et le cepstre de vibrations d'un moteur endommagé la bande de fréquences [0-400HZ], sur lequel, on a percé volontairement la bague extérieure du roulement du palier 02. On constate l'apparition de pics de défaut de roulement, ces pics correspondent aux fréquences du défaut dans la bague extérieur de roulement donné par la relation mathématique

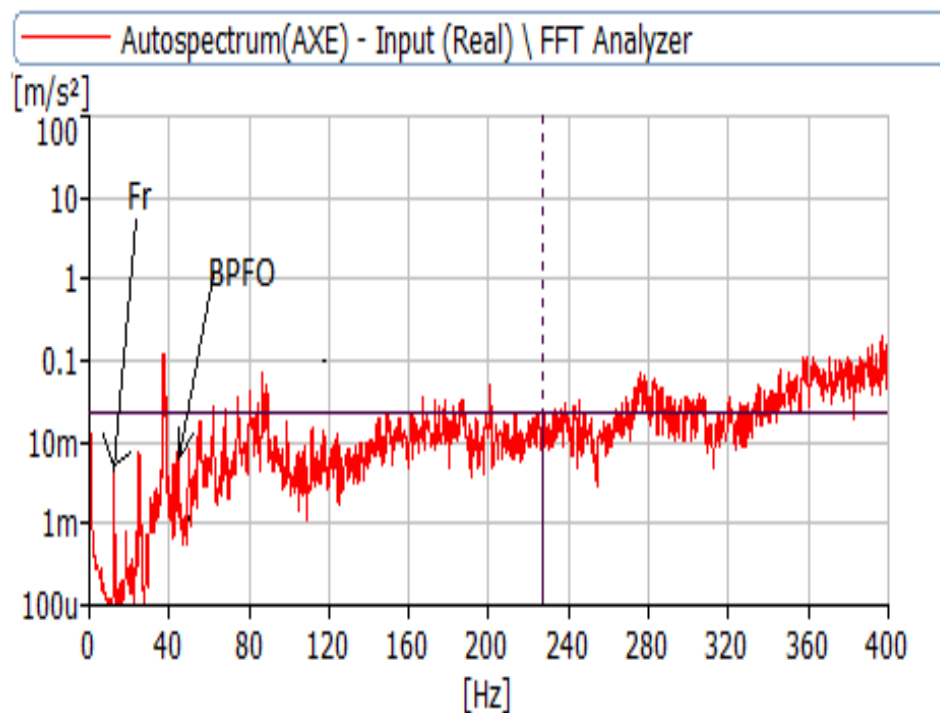
Figure IV.13 : Spectre d'un défaut de BPFO pour $F_r = 12.5$ Hz, Bande [0-400Hz]

Le spectre de la figure IV.13 montre l'apparition du pic de la fréquence de rotation à 12.5 Hz et ces harmoniques et l'apparition du pic de la fréquence de défaut du roulement BPFO = 44.65 HZ et ces harmonique.

Une autre constatation sur le spectre c'est l'apparition des demi-harmoniques qui s'explique par la présence d'un défaut magnétique.

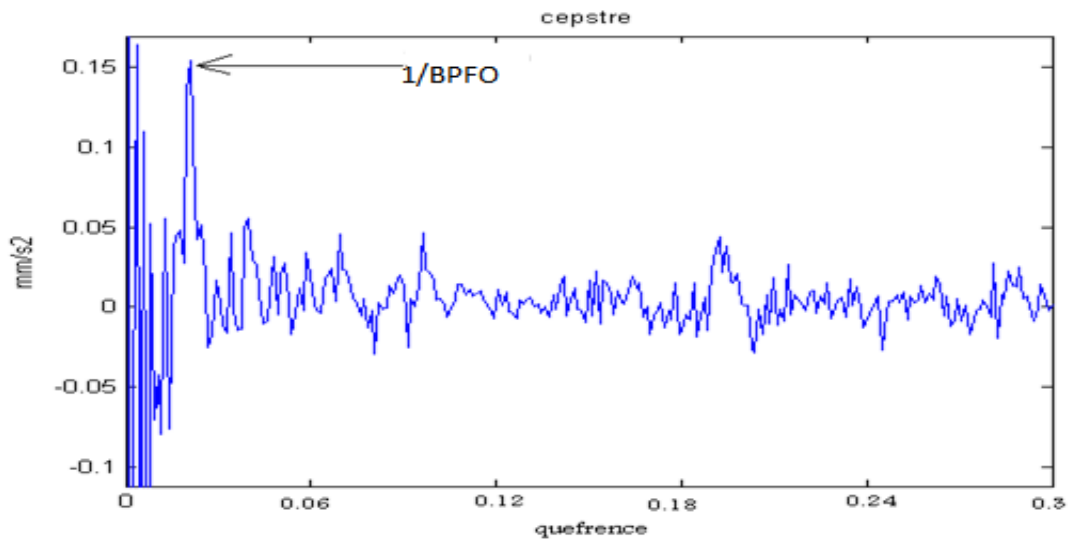
Figure IV.14 : cepstre d'un défaut de BPFO pour $Fr = 12.5$ Hz, Bande [0-400Hz]

Le cepstre de la figure IV.14 montre l'apparition du pic de la quefrencce de défaut du roulement à 1/BPFO = 0.022 s et ces harmoniques, ce qui s'explique par la présence d'un défaut dans la bague extérieur de roulement du palier 02.

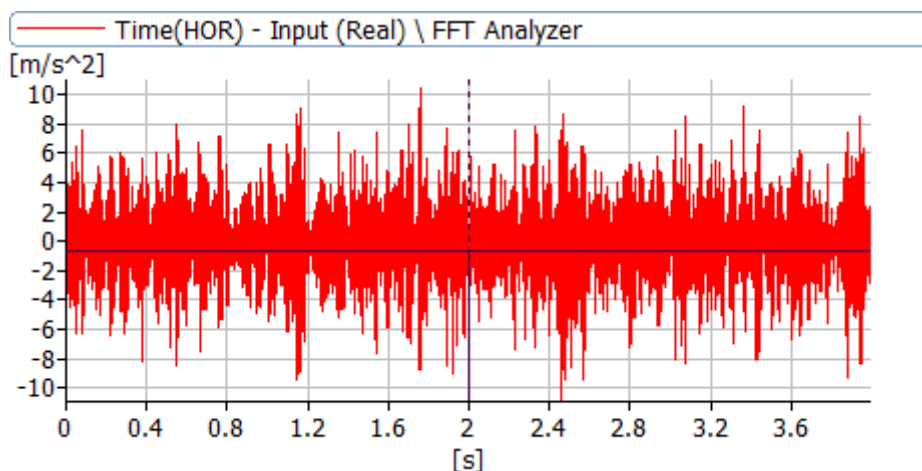
Figure IV.15 : signal d'un défaut de BPFO, Bande de fréquence [0-400Hz]

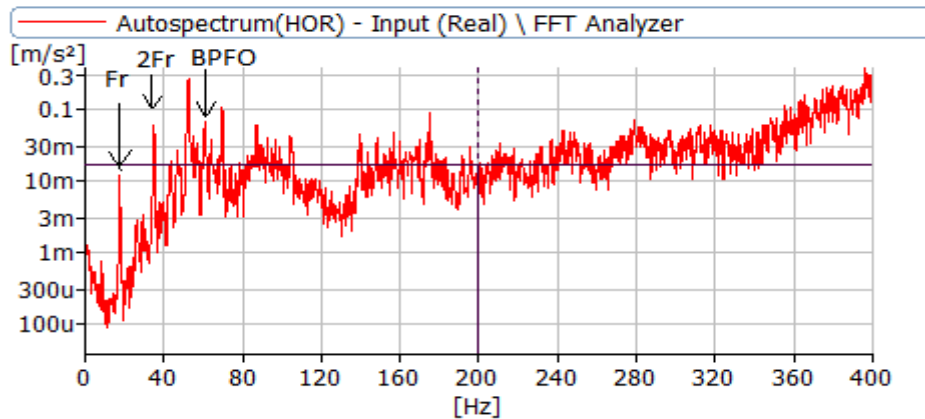
Figure IV.16 : spectre d'un défaut de BPFO, Bande de fréquence [0-400Hz]

De la même façon, le spectre de la figure IV.16 montre l'apparition du pic de la fréquence de rotation à 17.5 Hz et ces harmoniques et l'apparition du pic de la fréquence de défaut du roulement BPFO=62.51 et ces harmonique.

Une autre constatation sur le spectre c'est l'apparition des demi-harmoniques qui s'explique par la présence d'un défaut magnétique.

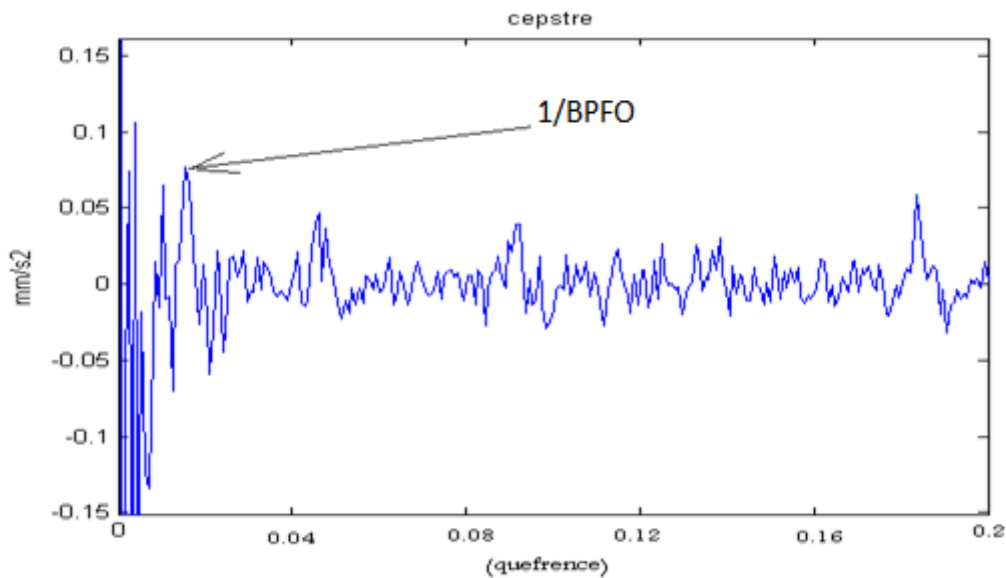
Figure IV.17 : cepstre d'un défaut de BPFO, Bande de fréquence [0-400Hz]

Le cepstre de la figure IV.17 montre l'apparition du pic de la quefrency de défaut du roulement à $1/BPFO = 0.016$ s et ces harmoniques, ce qui s'explique par la présence d'un défaut dans la bague extérieure de roulement du palier 02.
